**PGT  
LISCATE**  
Verso una  
Città Sostenibile

# Piano di Governo del Territorio

Nuovo Documento di Piano e  
Variante al Piano delle Regole e al Piano dei Servizi  
PdR2\_b

Sistema del nucleo storico e delle cascine:  
analisi, modalità d'intervento e abaco guida

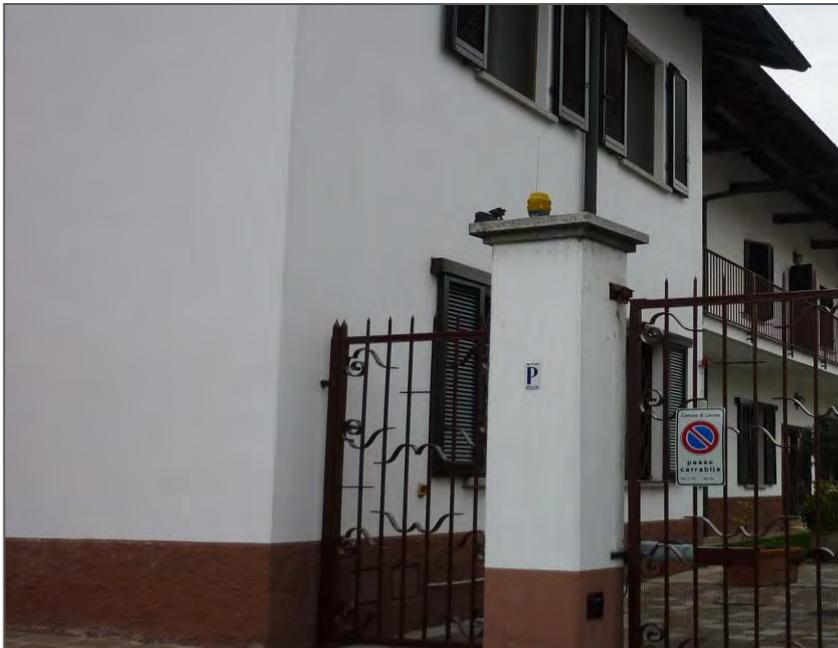
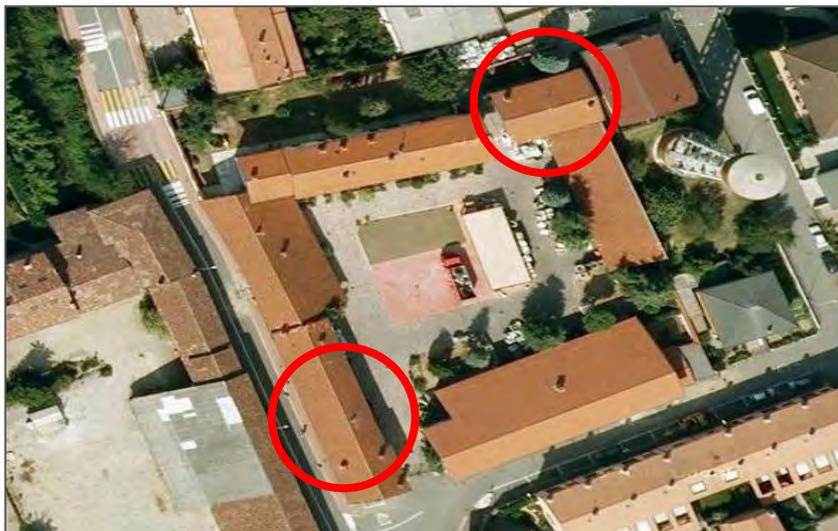
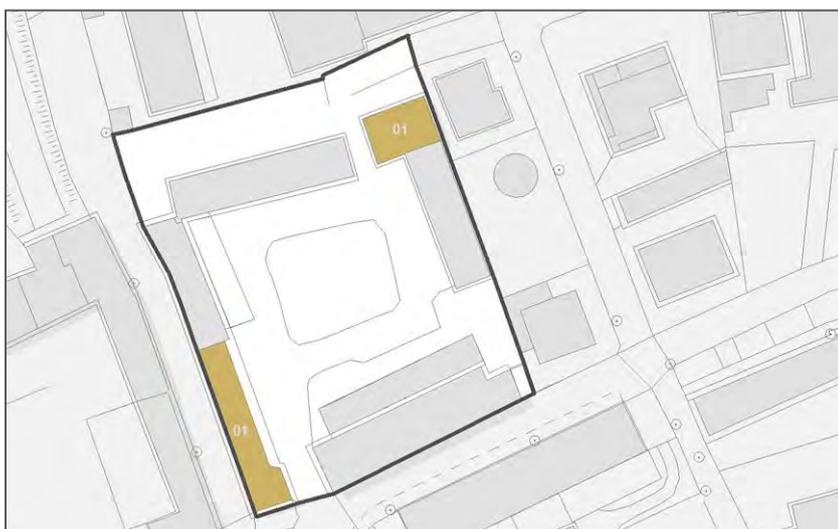
Unità Edilizia 01

ALTEZZA (piani)  
2 Fuori Terra

EPOCA DI COSTRUZIONE  
Tra il 1800 e il 1942  
dopo il 1967

VALORE ARCHITETTONICO  
Discreto

ELEMENTI ARCHITETTONICI  
Ballatoi, scale esterne,  
strutture in legno

STATO DI CONSERVAZIONE  
Buono

INTERVENTI EFFETTUATI  
Ripristinato totalmente

AFFACCIO ED ESOSIZIONE  
PRINCIPALE  
Su strada, su cortile interno  
Est - ovest

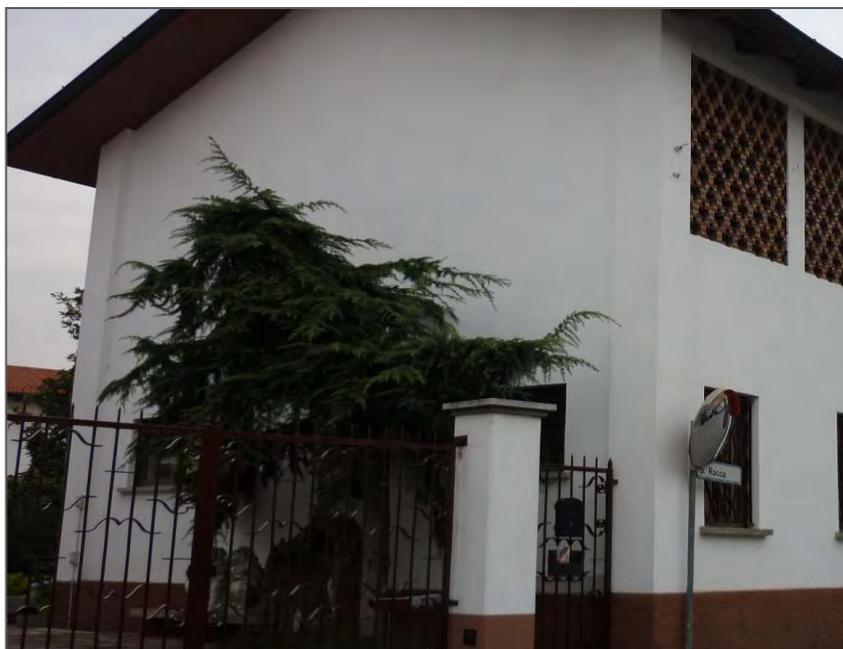
Unità Edilizia 02

ALTEZZA (piani)  
2 Fuori Terra

EPOCA DI COSTRUZIONE  
Prima del 1800  
tra il 1800 e il 1942

VALORE ARCHITETTONICO  
Discreto

STATO DI CONSERVAZIONE  
Buono

GRADO DI UTILIZZAZIONE  
Utilizzato parzialmente  
Soleggiato, illuminato, ventilato  
Non abitabile ma recuperabile

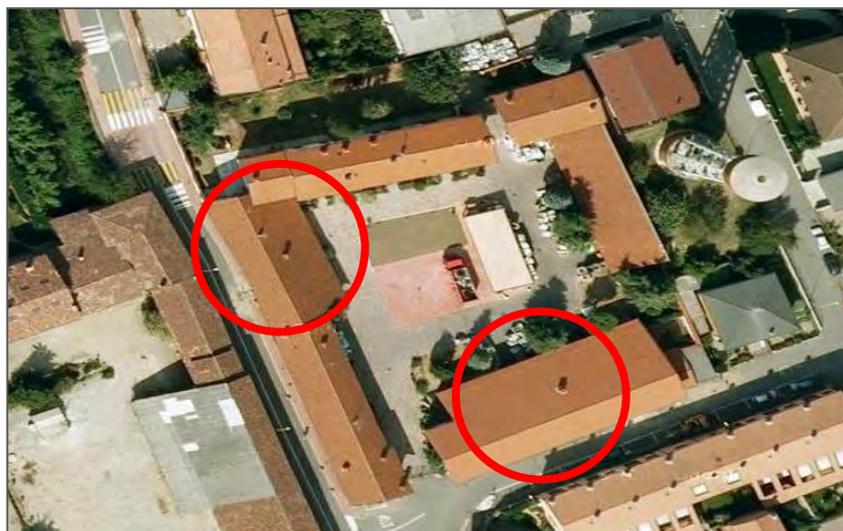
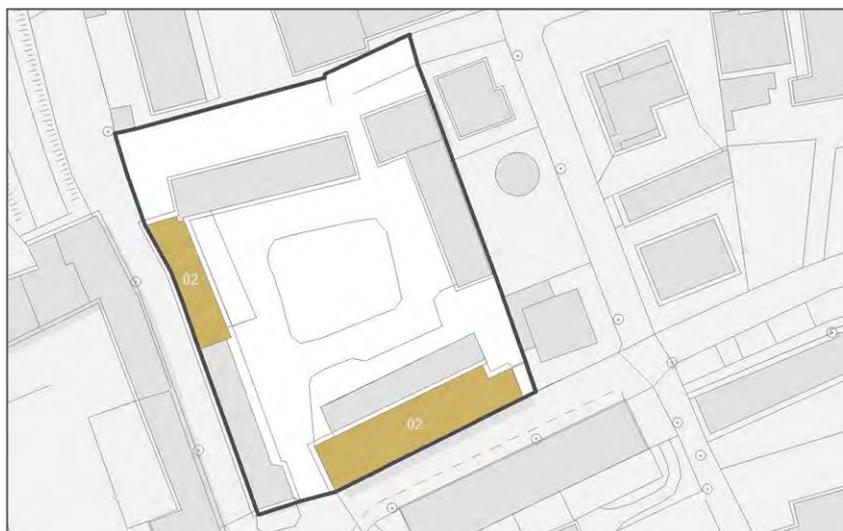
INTERVENTI EFFETTUATI  
Ripristinato totalmente

AFFACCIO ED ESPOSIZIONE  
PRINCIPALE  
Su strada, su cortile interno  
Sud – Est – Ovest - Nord

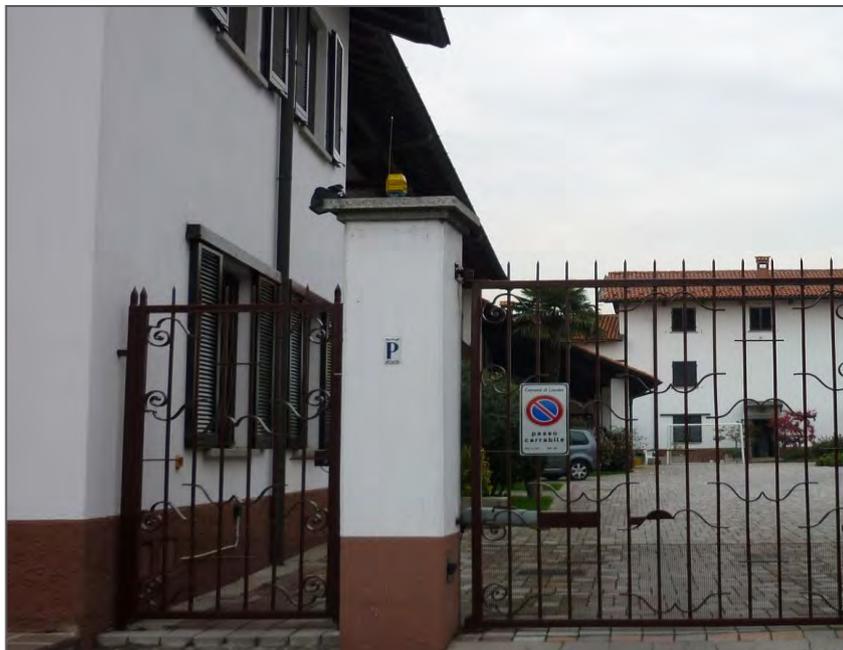
Unità Edilizia 03

ALTEZZA (piani)  
3 Fuori Terra

EPOCA DI COSTRUZIONE  
Prima del 1800

VALORE ARCHITETTONICO  
Buon valore

ELEMENTI ARCHITETTONICI  
Strutture in legno

STATO DI CONSERVAZIONE  
Buono

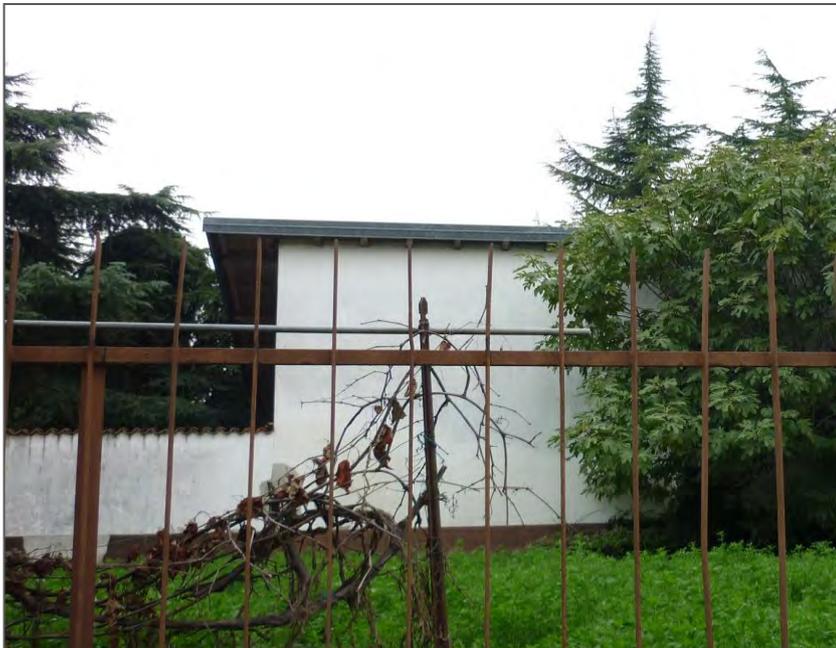
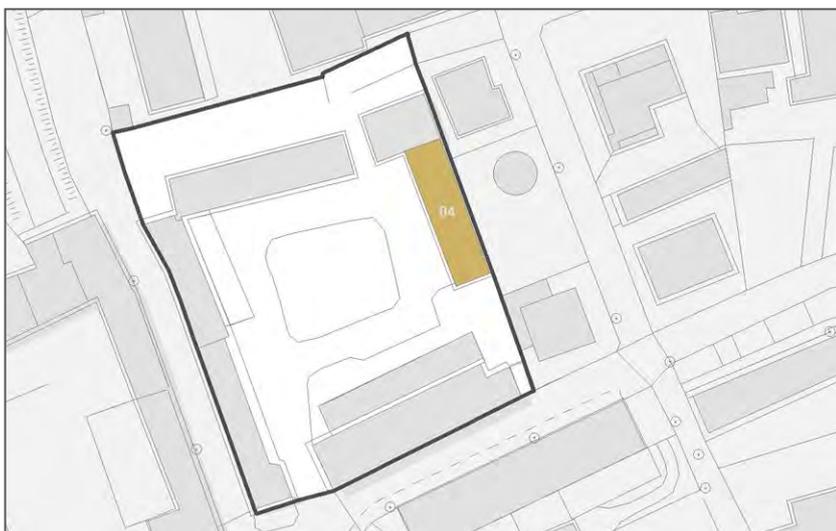
Unità Edilizia 04

ALTEZZA (piani)  
**1 Fuori Terra**

EPOCA DI COSTRUZIONE  
**Dopo il 1967**

VALORE ARCHITETTONICO  
**Modesto**

STATO DI CONSERVAZIONE  
**Buono**

INTERVENTI EFFETTUATI  
**Ripristinato totalmente**

AFFACCIO ED ESPOSIZIONE  
PRINCIPALE  
**Su cortile interno**  
**Est - Ovet**

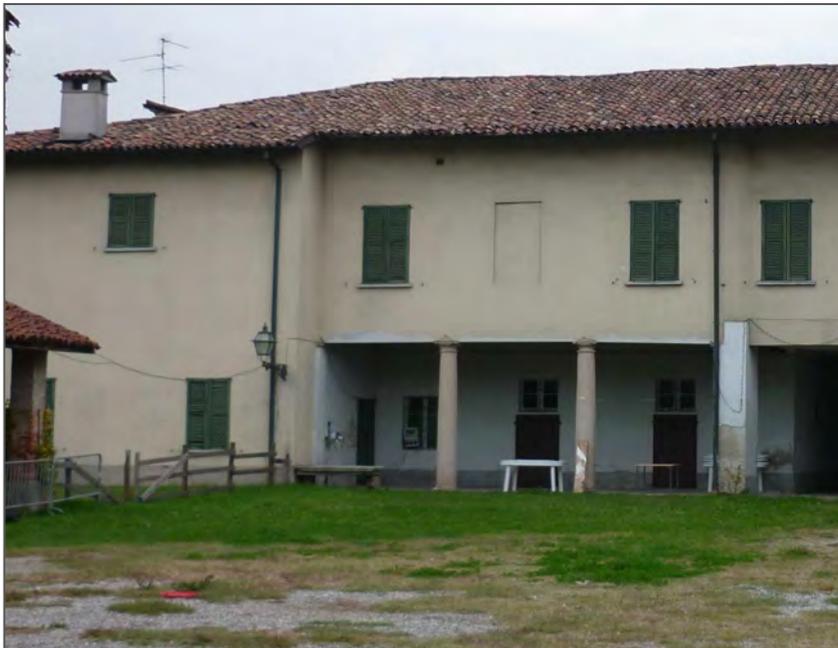
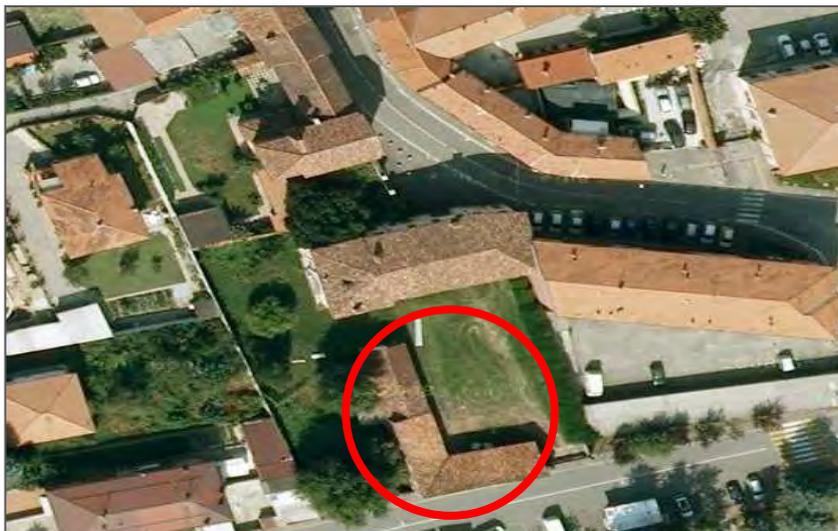
Unità Edilizia 02

VALORE ARCHITETTONICO  
Modesto

ELEMENTI ARCHITETTONICI  
Strutture in legno

STATO DI CONSERVAZIONE  
Cattivo

INTERVENTI EFFETTUATI  
Ripristinato parzialmente

GRADO DI UTILIZZAZIONE  
Utilizzato parzialmente.  
Soleggiato, ventilato  
Non abitabile ma recuperabile

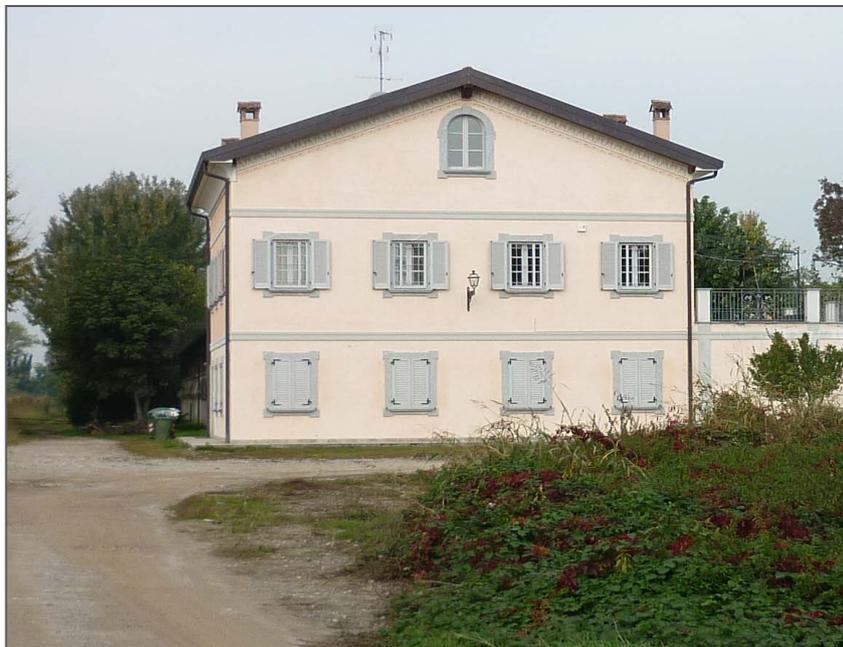
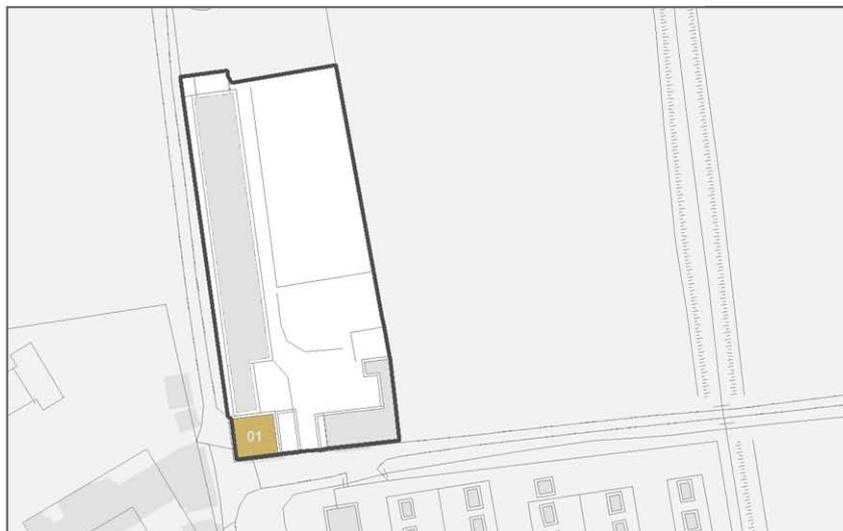
*Unità Edilizia 01*

VALORE ARCHITETTONICO  
**Modesto**

STATO DI CONSERVAZIONE  
**Buono**

GRADO DI UTILIZZAZIONE  
**Utilizzato parzialmente**  
**Illuminato, soleggiato, ventilato**  
**Non abitabile ma recuperabile**

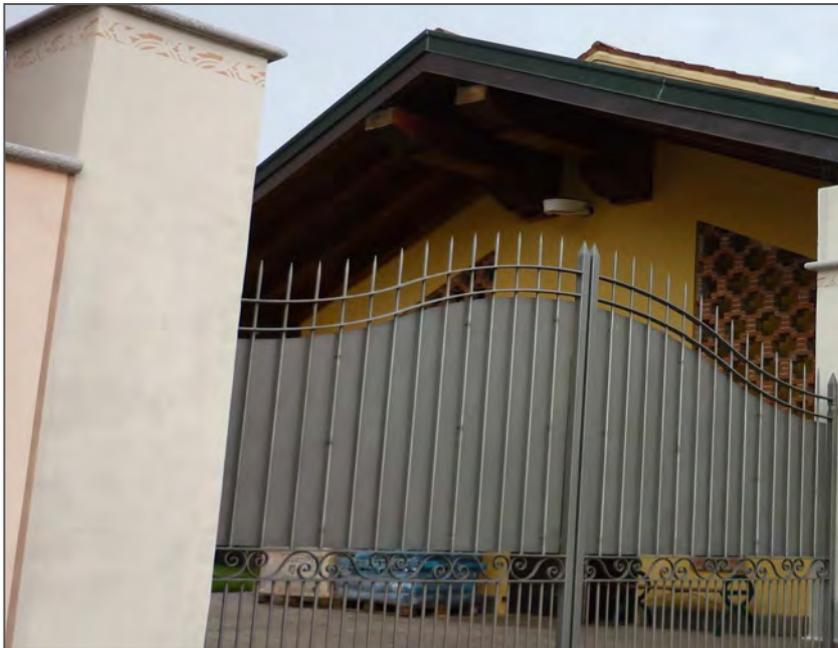
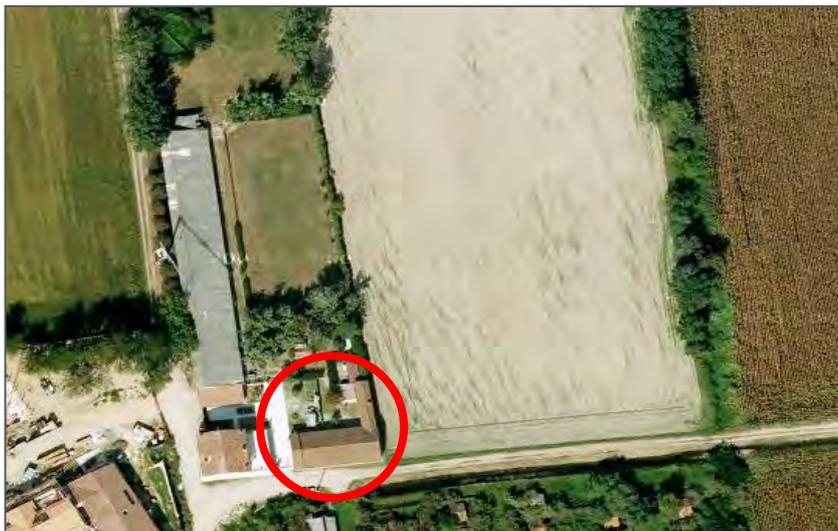
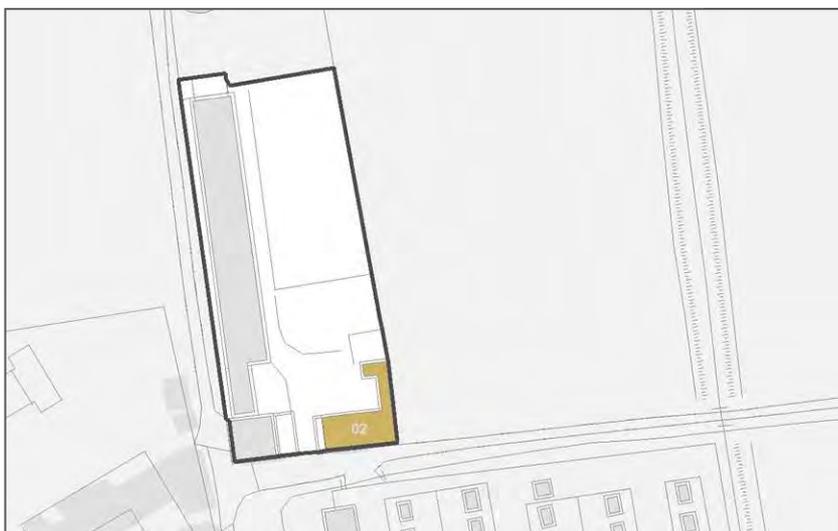
*Unità Edilizia 02*

VALORE ARCHITETTONICO  
**Modesto**

ELEMENTI ARCHITETTONICI  
**Strutture in legno, tessiture murali  
caratteristiche**

STATO DI CONSERVAZIONE  
**Discreto**

INTERVENTI EFFETTUATI  
**Ripristinato totalmente**

GRADO DI UTILIZZAZIONE  
**Utilizzato**  
**Salubre, soleggiato, ventilato**  
**Abitabile migliorabile**

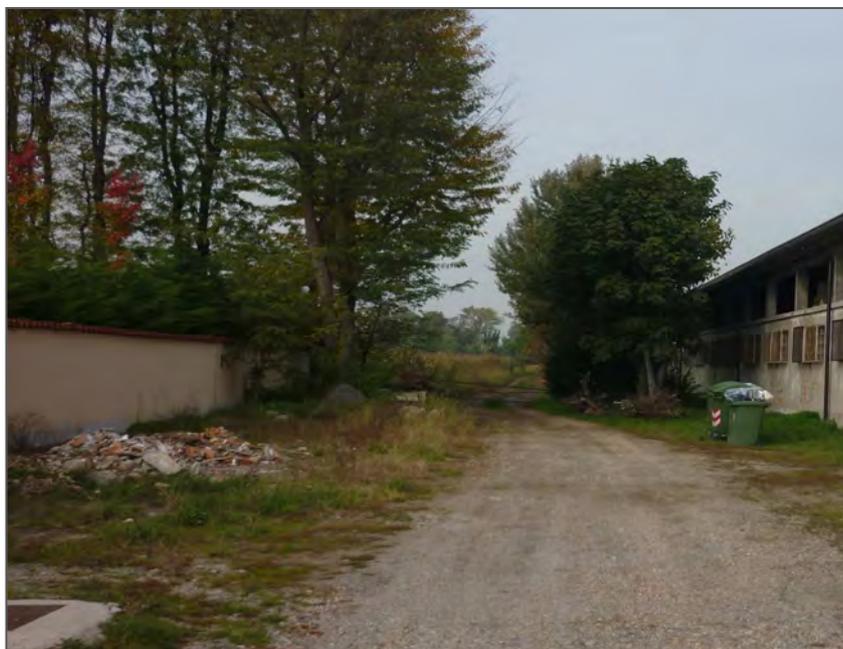
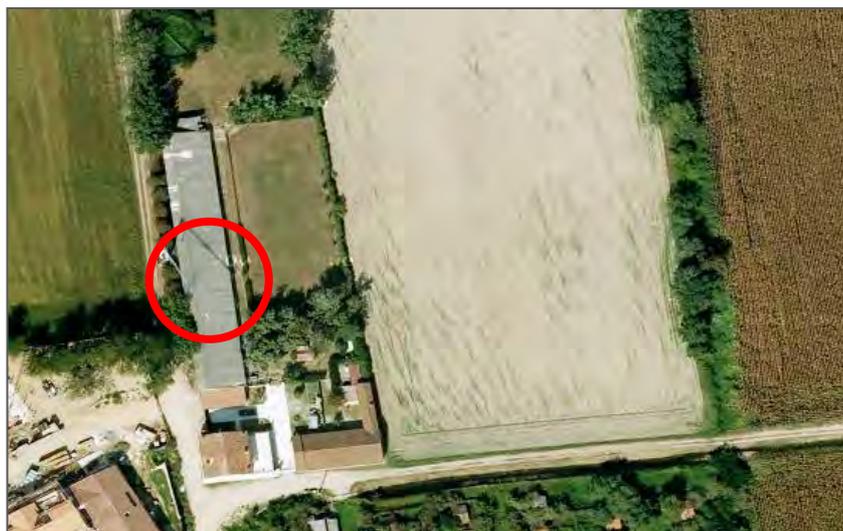
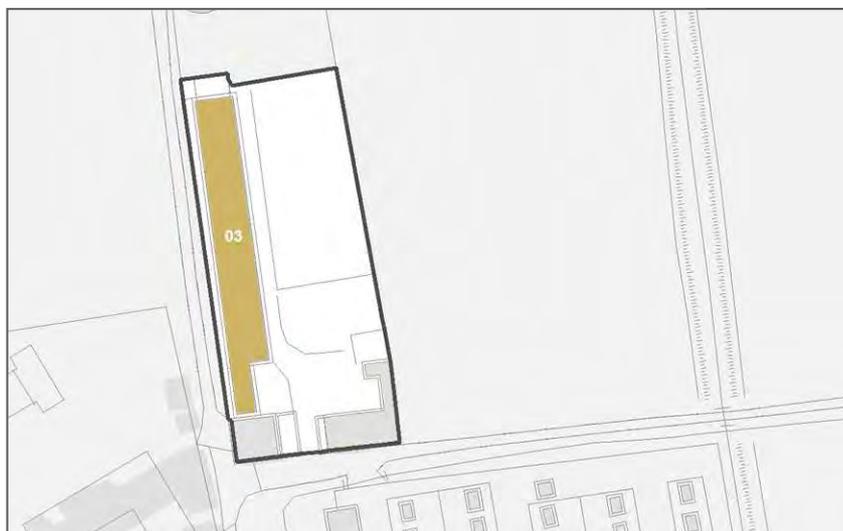
*Unità Edilizia 03*

VALORE ARCHITETTONICO  
**Modesto**

STATO DI CONSERVAZIONE  
**Sufficiente**

INTERVENTI EFFETTUATI  
**Ripristinato parzialmente**

GRADO DI UTILIZZAZIONE  
**Utilizzato**  
**Soleggiato, ventilato**  
**Non abitabile ma recuperabile**

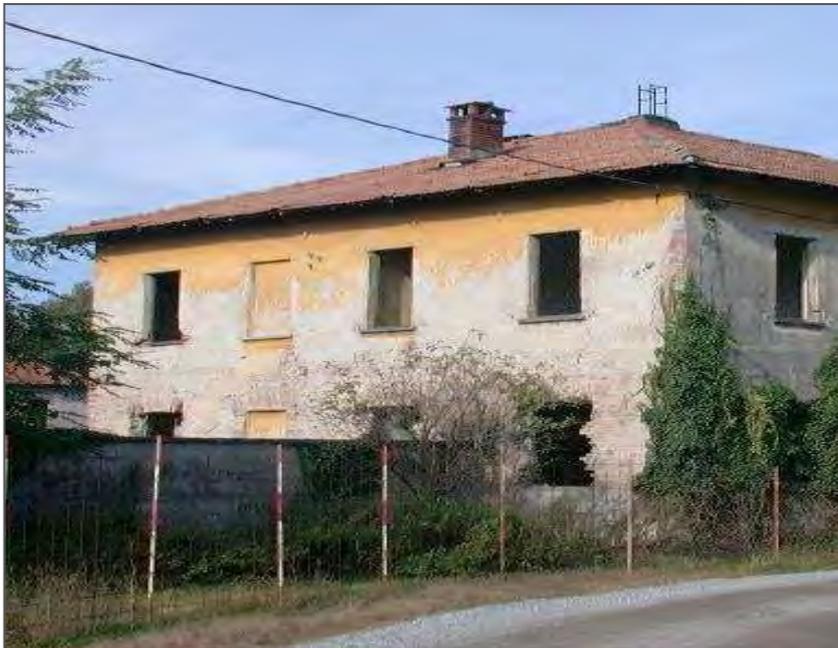
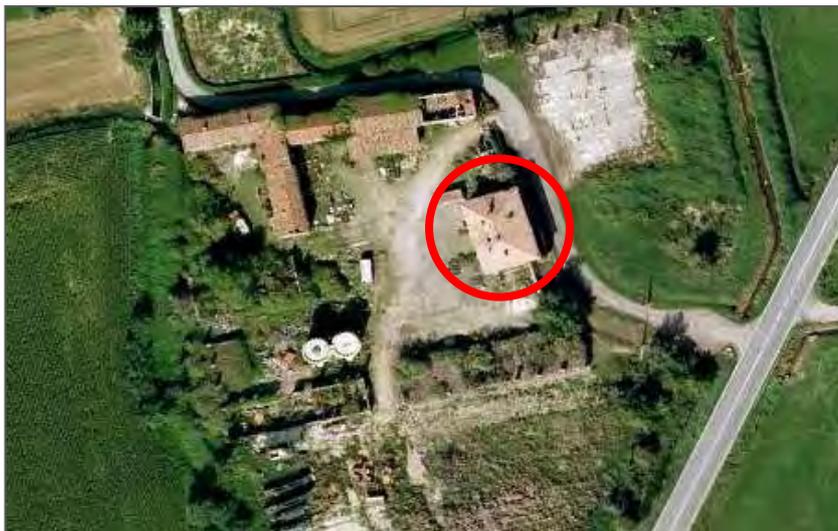
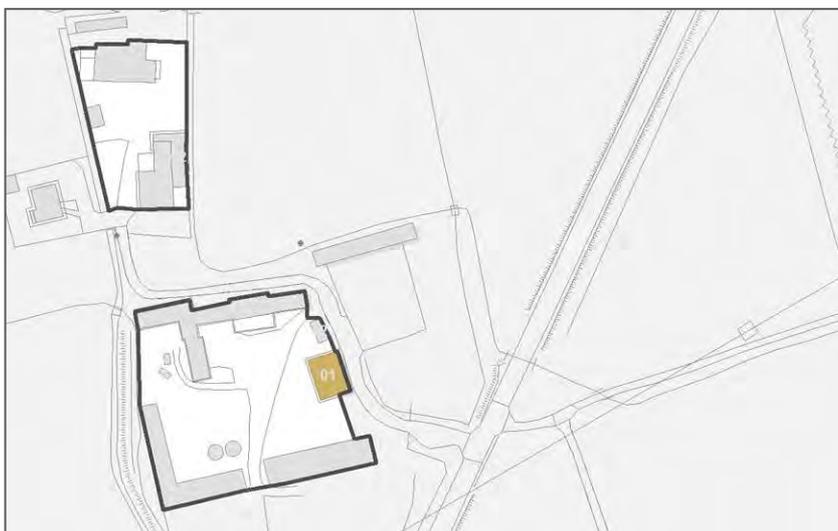
*Unità Edilizia 01*

Edificio	Valore architettonico	Stato di conservazione	Manutenzione ordinaria	Manutenzione straordinaria	Restauro e risanamento per adeguamento ambientale	Ristrutturazione edilizia
<b>01a</b>	Modesto	Cadente				
<b>02b</b>	Modesto	Sufficiente

*Strada per C.na Mora*

*Unità Ambientale A10a*

*Riferimenti Catastali: Foglio 8 Mappale 73*

**Spazio costruito**

ALTEZZA (piani)  
**2 Fuori Terra**

EPOCA DI COSTRUZIONE  
**Tra il 1800 e il 1942**

VALORE ARCHITETTONICO  
**Modesto**

STATO DI CONSERVAZIONE  
**Cadente**

GRADO DI UTILIZZAZIONE  
**In abbandono**  
**Soleggiato, ventilato**  
**Non abitabile ma recuperabile**

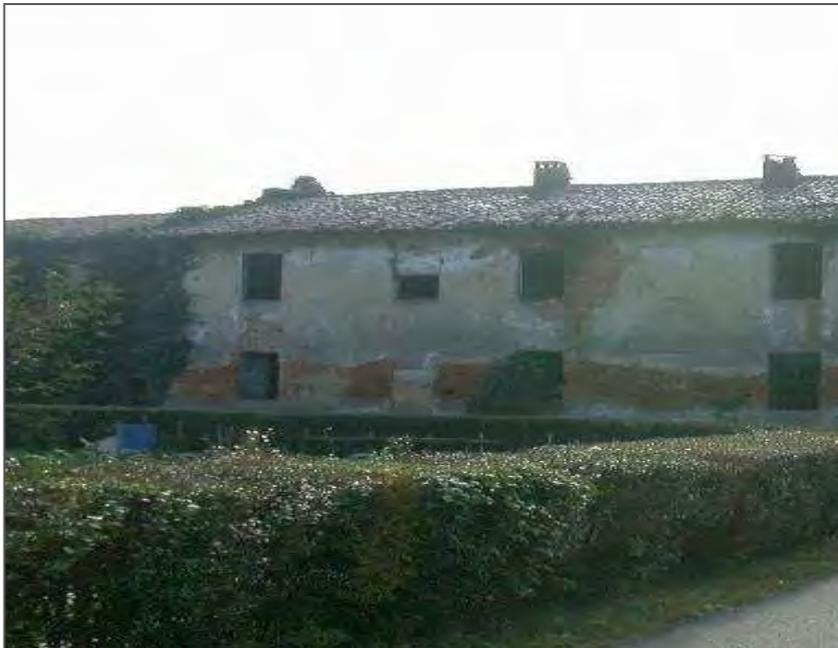
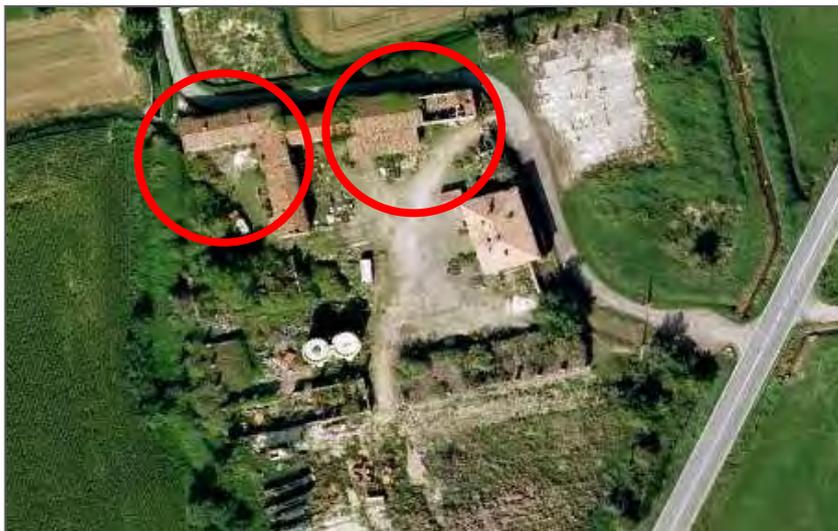
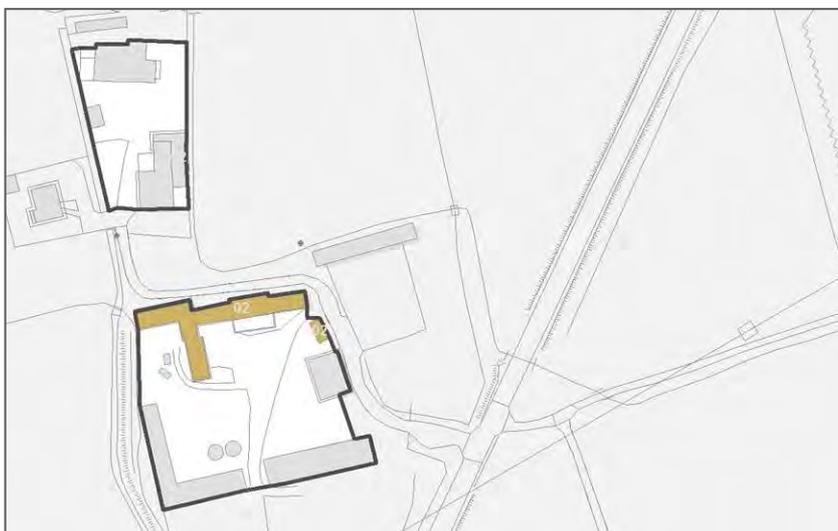
Unità Edilizia 02

Strada per C.na Mora

Unità Ambientale A10a

Riferimenti Catastali: Foglio 8 Mappale 66-72

VALORE ARCHITETTONICO  
Modesto

ELEMENTI ARCHITETTONICI  
Loggiati e porticati

STATO DI CONSERVAZIONE  
Cadente

GRADO DI UTILIZZAZIONE  
In abbandono  
Soleggiato, ventilato  
Non abitabile ma recuperabile

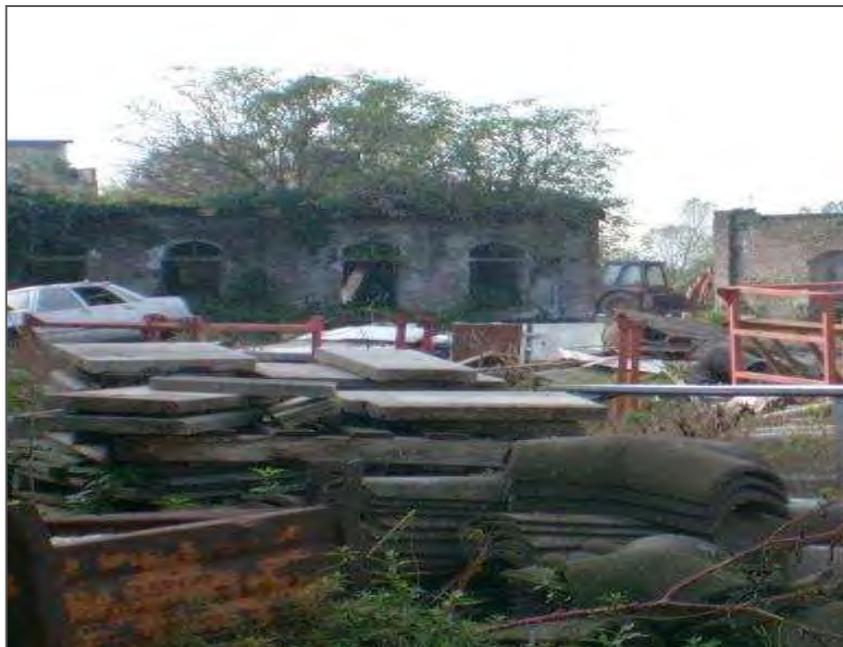
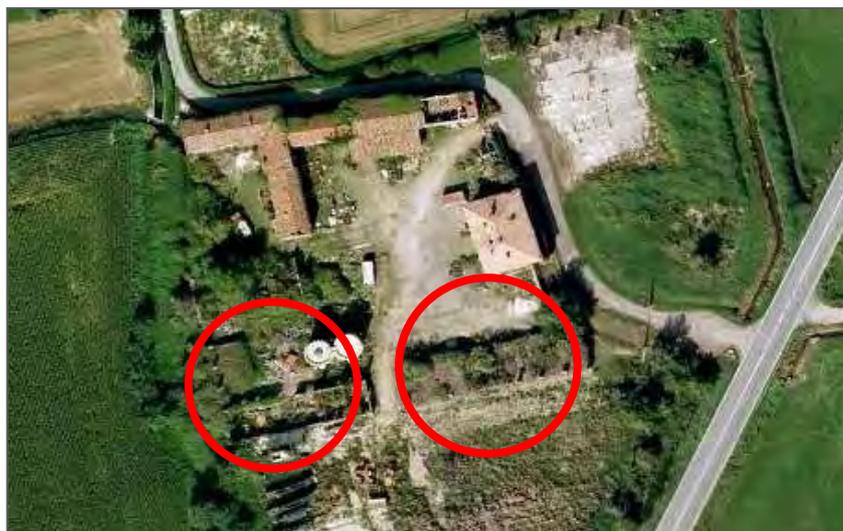
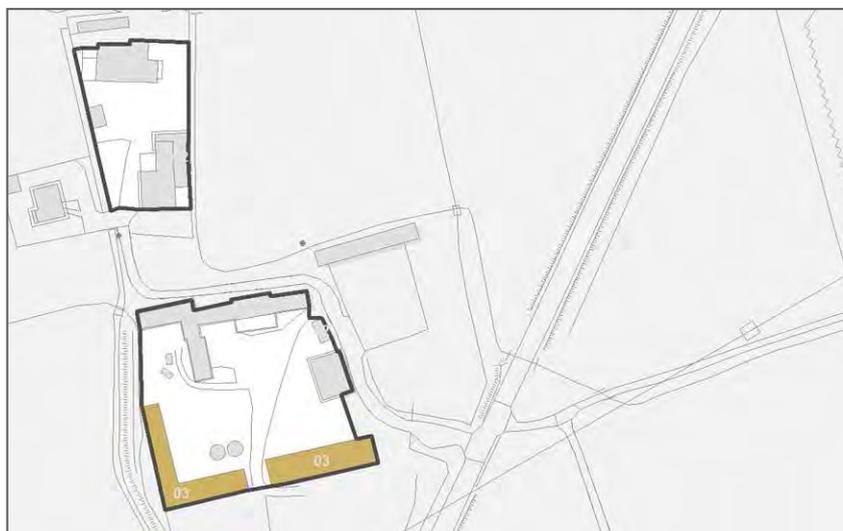
Unità Edilizia 03

Strada per C.na Mora

Unità Ambientale A10a

Riferimenti Catastali: Foglio 8 Mappale 75-76

ALTEZZA (piani)  
1 Fuori Terra

STATO DI CONSERVAZIONE  
Cadente

GRADO DI UTILIZZAZIONE  
In abbandono  
Non abitabile e non recuperabile

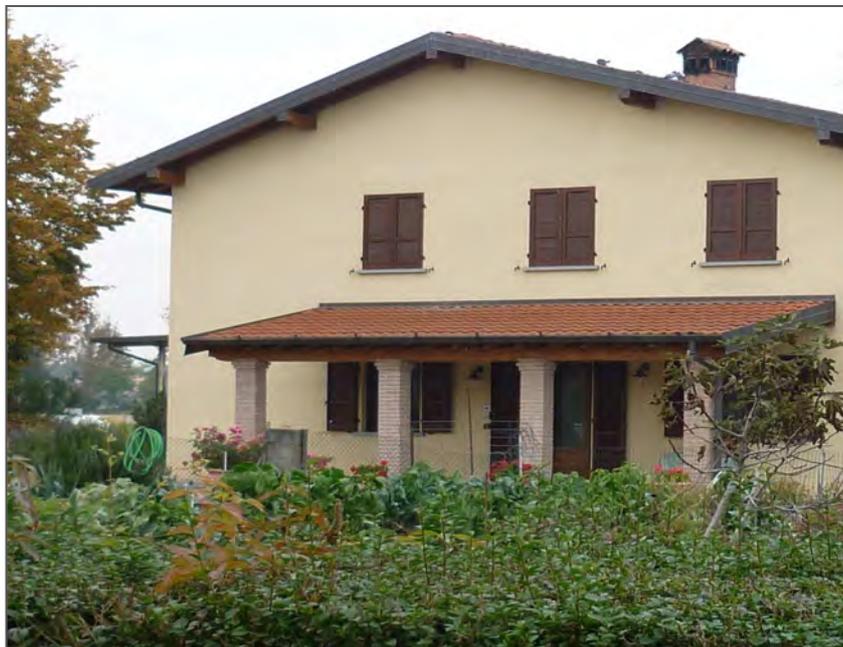
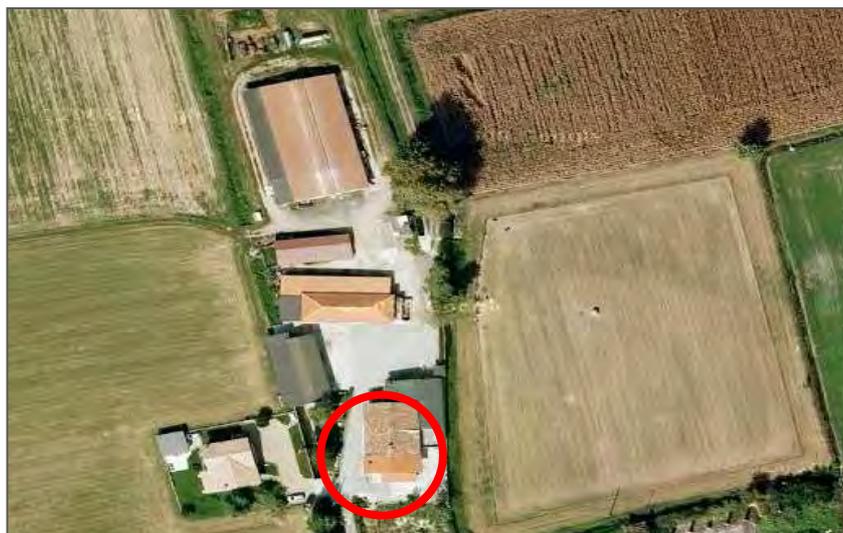
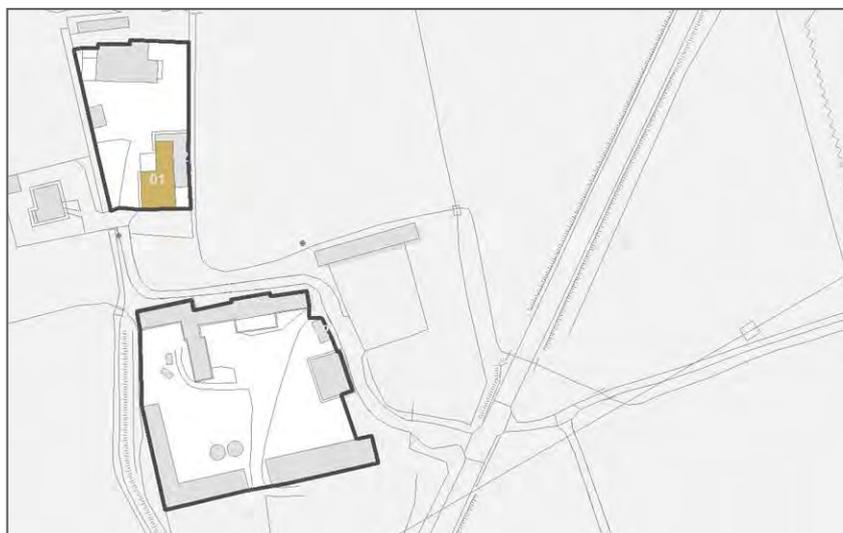
*Unità Edilizia 01*

*Strada per C.na Mora*

*Unità Ambientale A10b*

*Riferimenti Catastali: Foglio 8 Mappale 54*

ALTEZZA (piani)  
2 Fuori Terra

EPOCA DI COSTRUZIONE  
Prima del 1800

VALORE ARCHITETTONICO  
Modesto

ELEMENTI ARCHITETTONICI  
Loggiati e porticati

STATO DI CONSERVAZIONE  
Sufficiente

INTERVENTI EFFETTUATI  
Ripristinato parzialmente

GRADO DI UTILIZZAZIONE  
Utilizzato parzialmente  
Salubre, soleggiato, ventilato  
Abitabile migliorabile

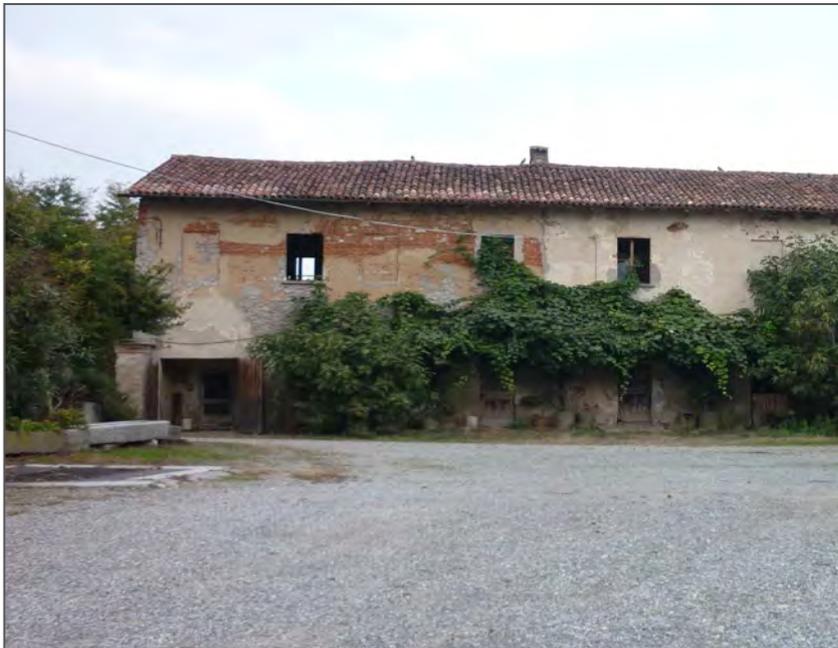
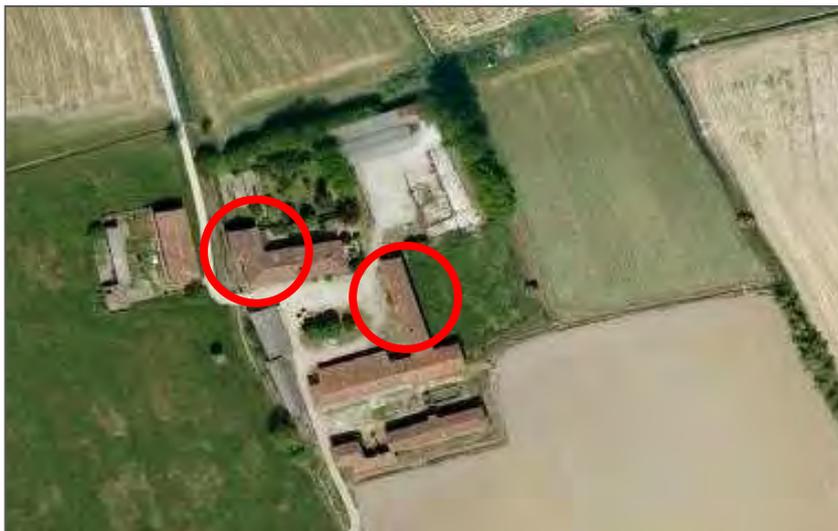
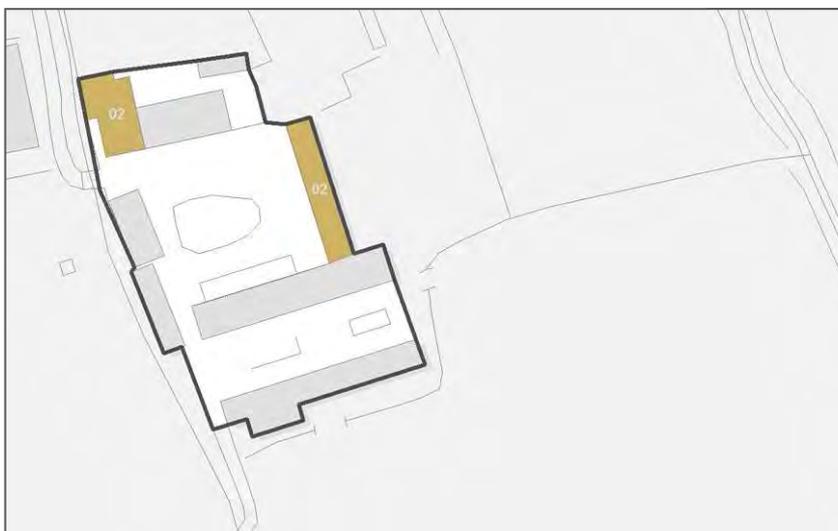
*Unità Edilizia 02*

*Strada vicinale c.na Besozza*

*Unità Ambientale A11*

ALTEZZA (piani)  
2 Fuori Terra

EPOCA DI COSTRUZIONE  
Tra il 1800 e il 1942

GRADO DI UTILIZZAZIONE  
Utilizzato parzialmente  
Soleggiato, ventilato  
Non abitabile ma recuperabile

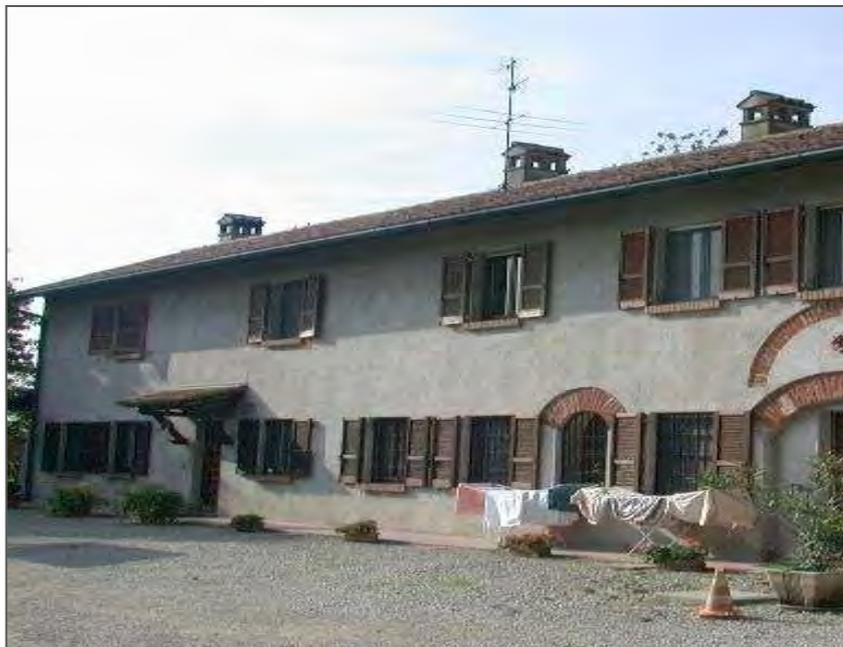
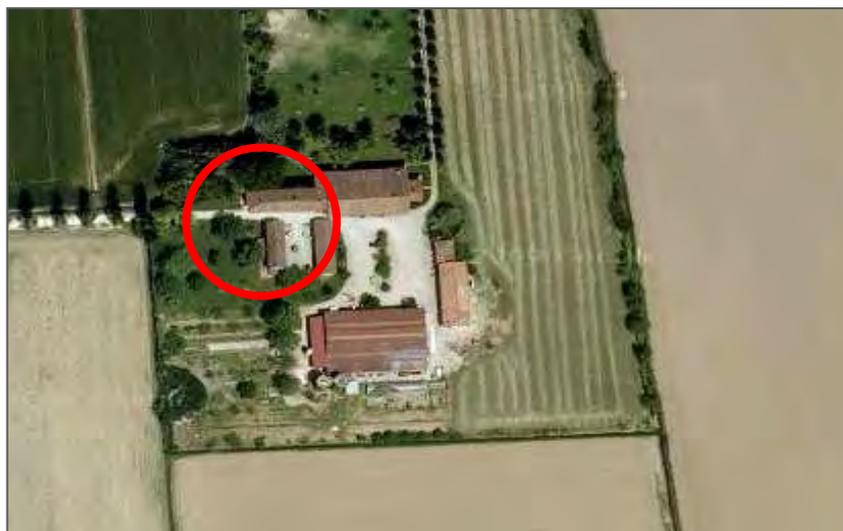
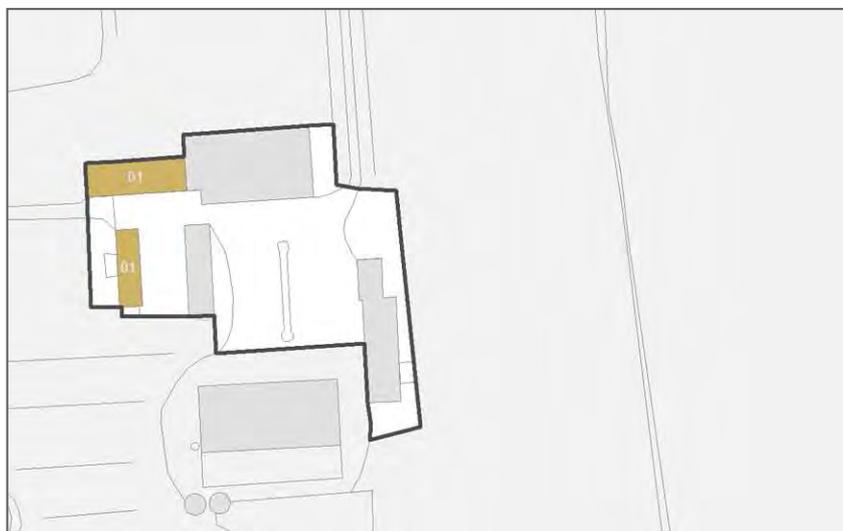
*Unità Edilizia 01*

ALTEZZA (piani)  
**2 Fuori Terra**

EPOCA DI IMPIANTO  
**Tra il 1800 e il 1942**

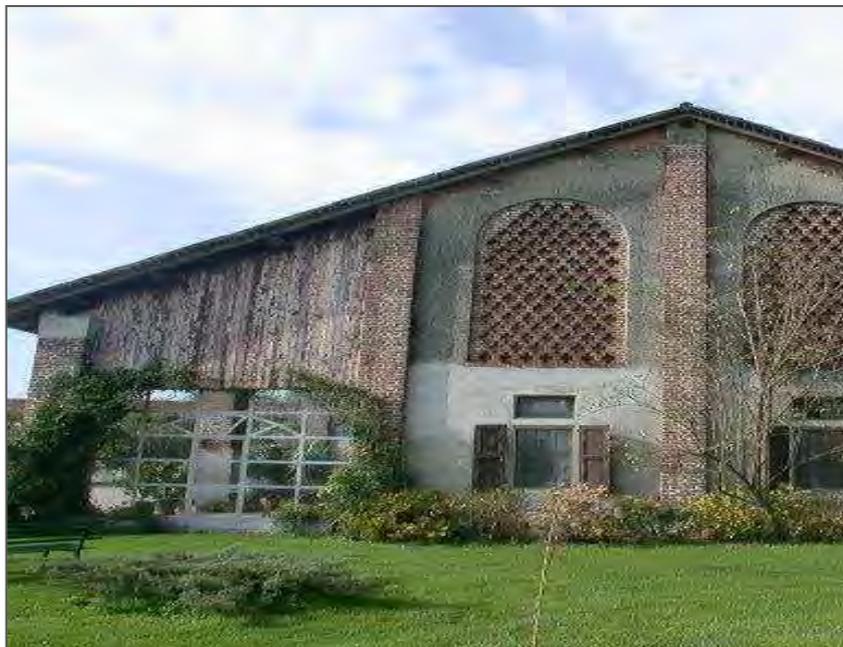
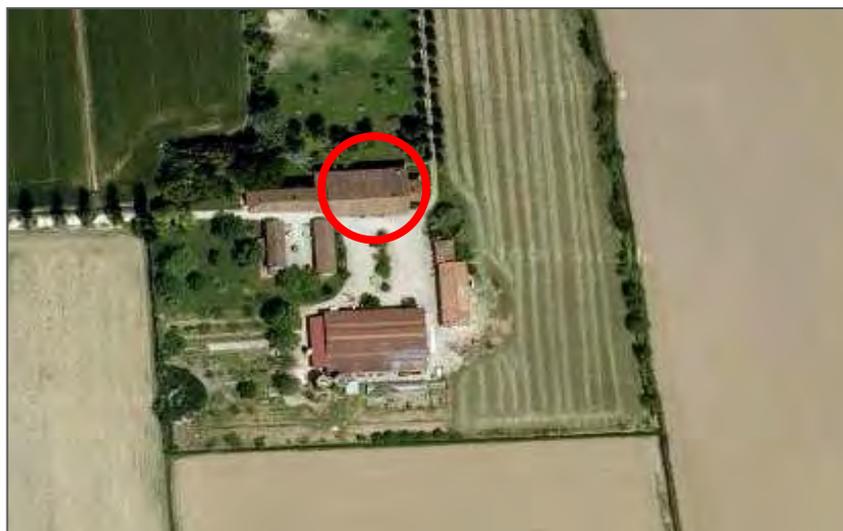
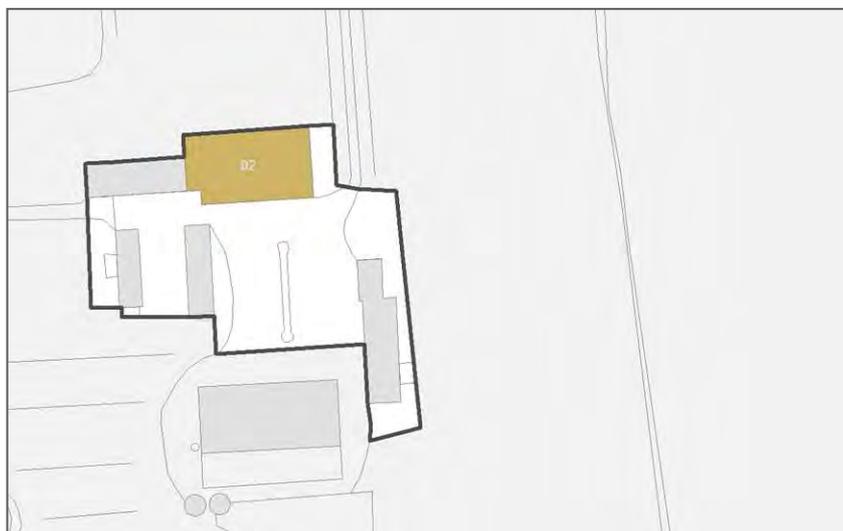
Unità Edilizia 02

ALTEZZA (piani)  
2 Fuori Terra

EPOCA DI IMPIANTO  
Tra il 1800 e il 1942

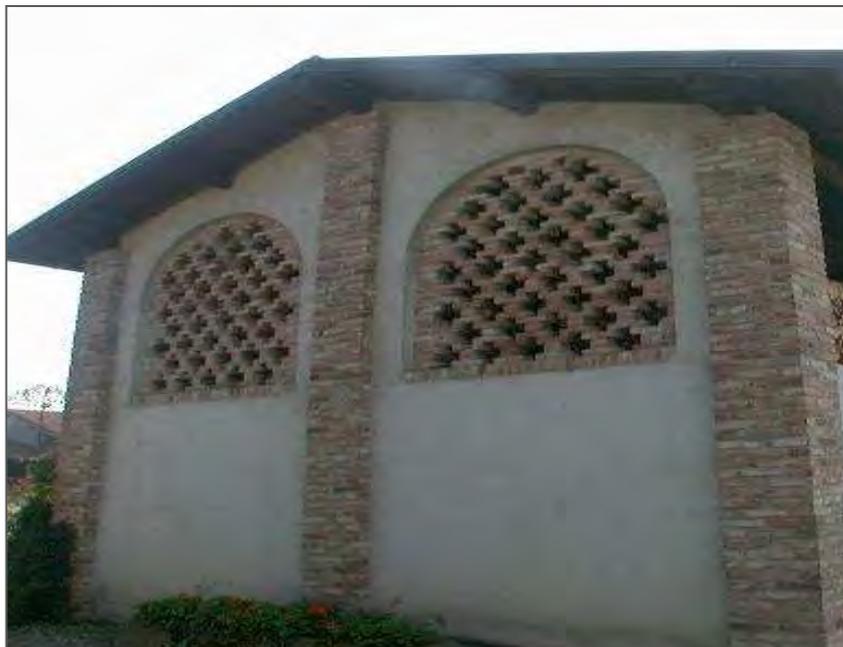
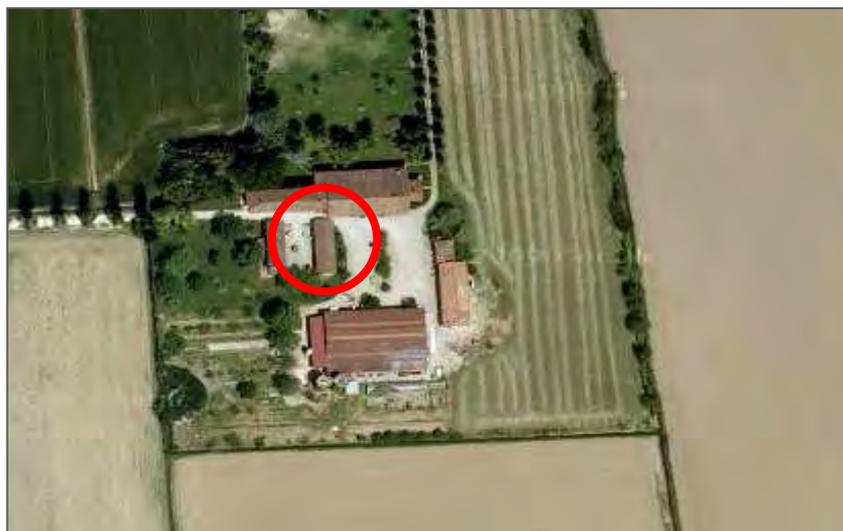
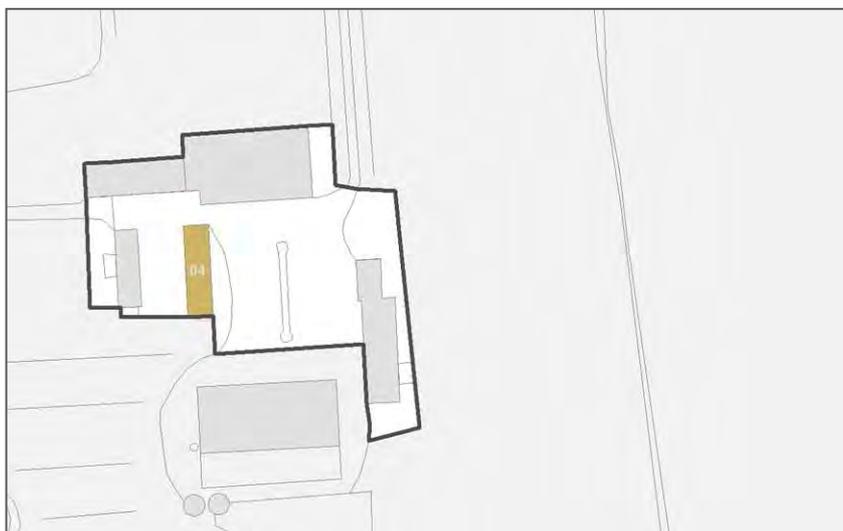
Unità Edilizia 04

Strada vicinale c.na Mezzo

Unità Ambientale A12

ALTEZZA (piani)  
2 Fuori Terra

EPOCA DI IMPIANTO  
Tra il 1942 e il 1967

GRADO DI UTILIZZAZIONE  
Utilizzato  
Soleggiato, ventilato  
Non abitabile ma recuperabile

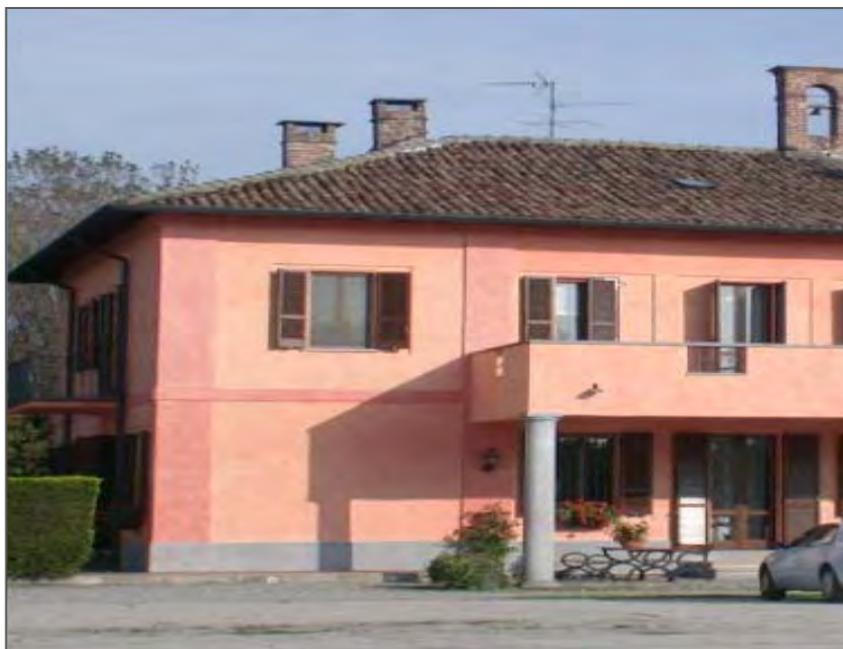
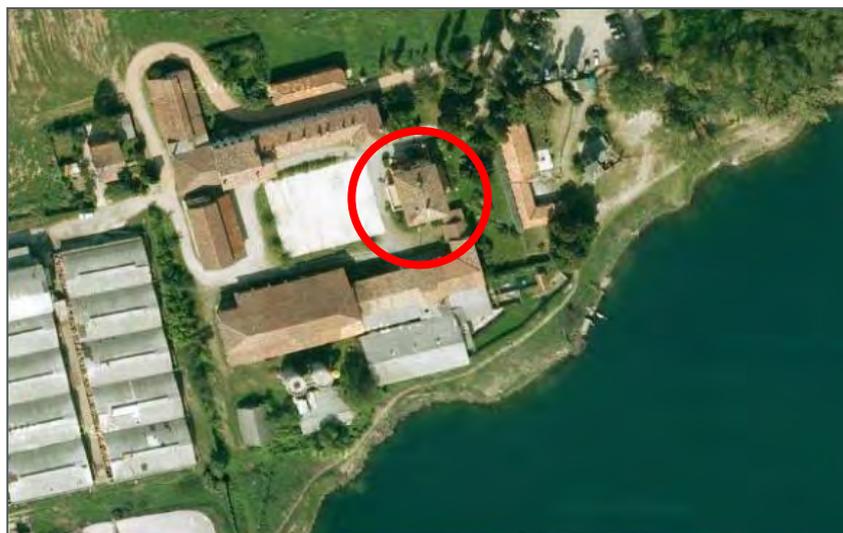
Unità Edilizia 01

ALTEZZA (piani)  
2

EPOCA DI IMPIANTO  
Tra il 1800 e il 1942

GRADO DI UTILIZZAZIONE  
Utilizzato.  
Saubre, soleggiato, ventilato  
Abitabile o idoneo

AFFACCIO ED ESPOSIZIONE  
PRINCIPALE  
Su cortile interno
