**PGT  
LISCATE**  
Verso una  
Città Sostenibile

# Piano di Governo del Territorio

Nuovo Documento di Piano e  
Variante al Piano delle Regole e al Piano dei Servizi  
PdR2\_b

Sistema del nucleo storico e delle cascine:  
analisi, modalità d'intervento e abaco guida

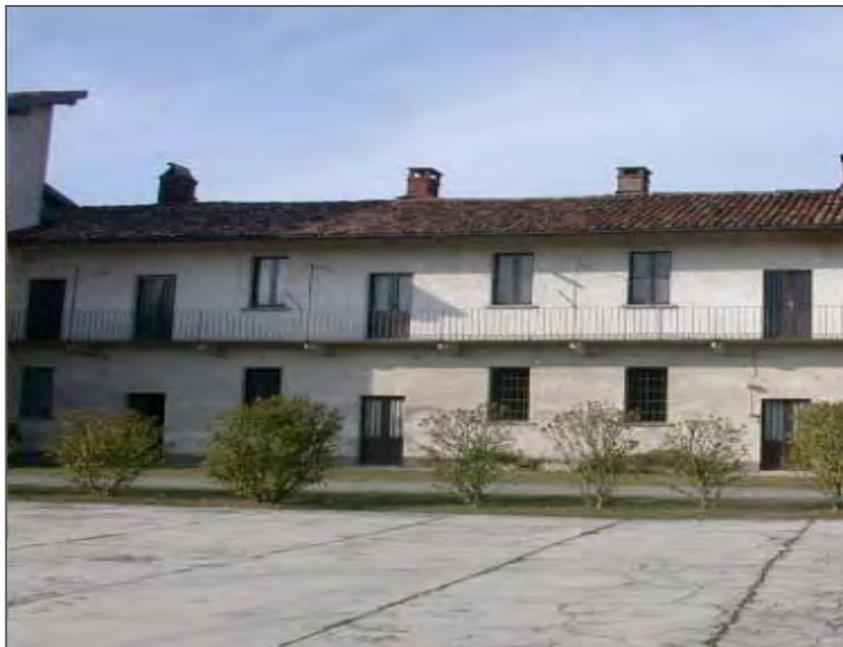
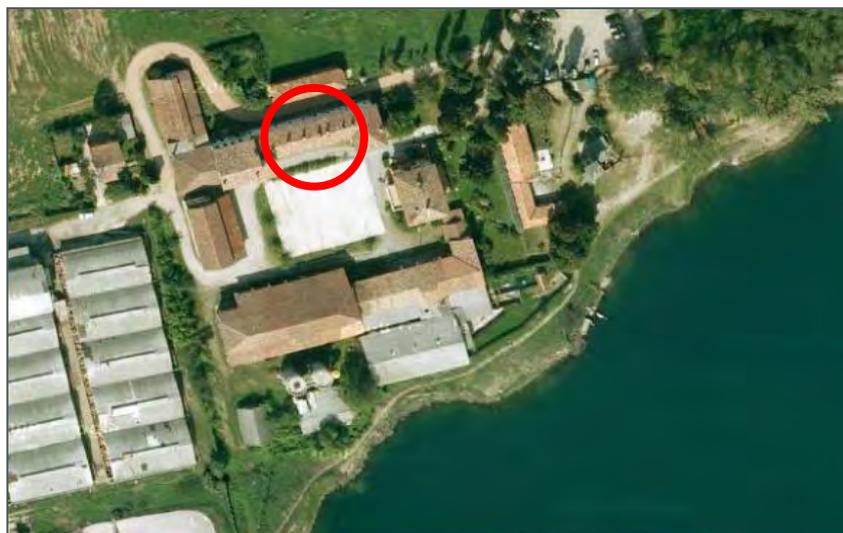
Unità Edilizia 02

VALORE ARCHITETTONICO  
Buon valore

STATO DI CONSERVAZIONE  
Discreto

INTERVENTI EFFETTUATI  
Ripristinato parzialmente

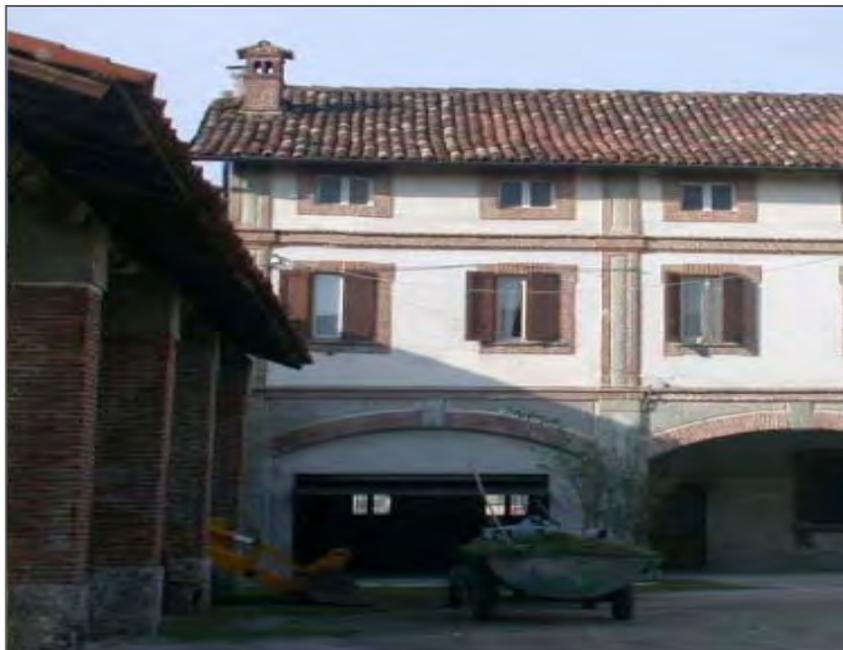
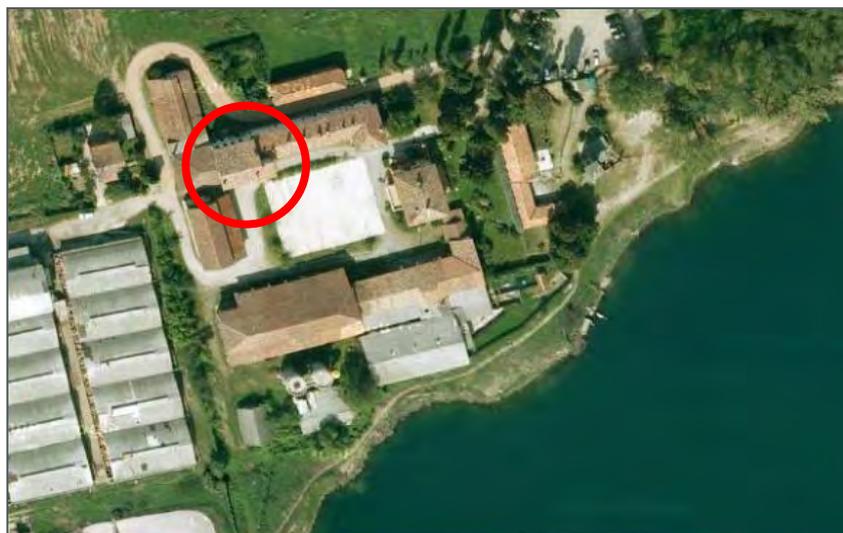
Unità Edilizia 03

VALORE ARCHITETTONICO  
Buon valore

STATO DI CONSERVAZIONE  
Discreto

INTERVENTI EFFETTUATI  
Ripristinato parzialmente

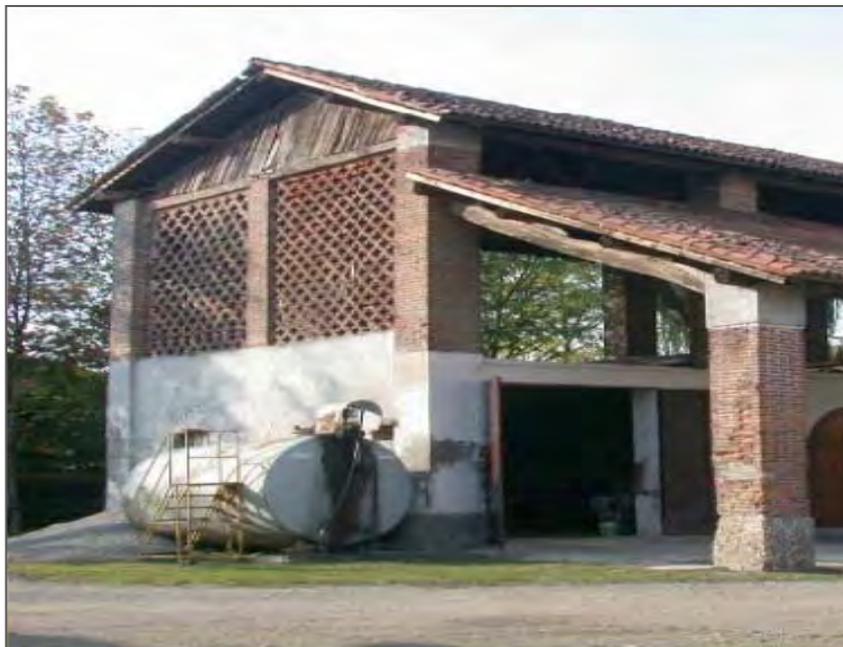
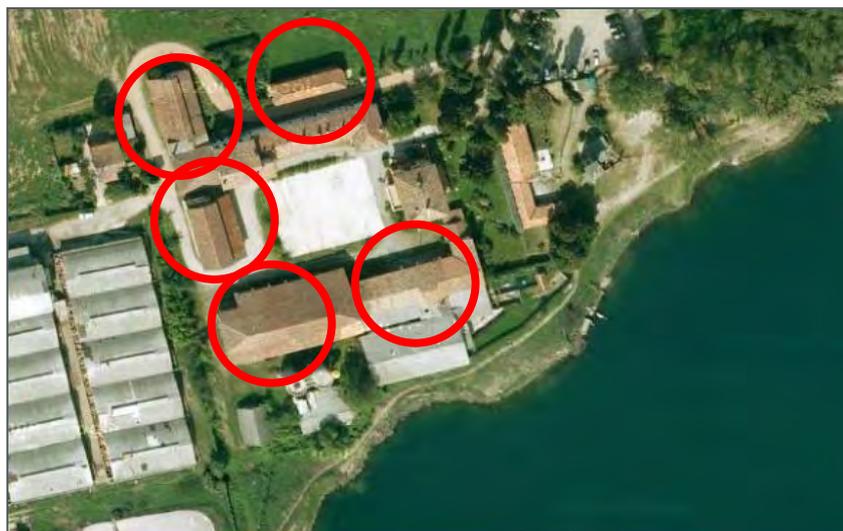
Unità Edilizia 04

VALORE ARCHITETTONICO  
Discreto

STATO DI CONSERVAZIONE  
Discreto, sufficiente

INTERVENTI EFFETTUATI  
Ripristinato parzialmente

GRADO DI UTILIZZAZIONE  
Utilizzato parzialmente.  
Soleggiato, ventilato  
Non abitabile ma recuperabile

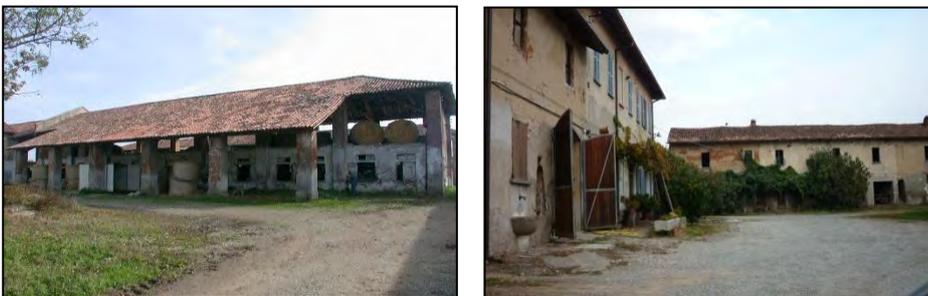
Nelle cascine in cui l'attività agricola risulta ancora presente, la manutenzione degli spazi aperti appare nella gran parte dei casi insufficiente e/o mediocre; gli spazi aperti presentano ampie aree non definite, nelle quali, superfici permeabili a verde, superfici semipermeabili e sup. impermeabili si sovrappongono senza margini definiti. Le aree verdi destinate, sorgono principalmente nelle aree marginali e di risulta, limitrofe all'edificato.

Figura 1: Esempi di pavimentazioni e spazi verdi nelle corti delle cascine con attività agricole presenti

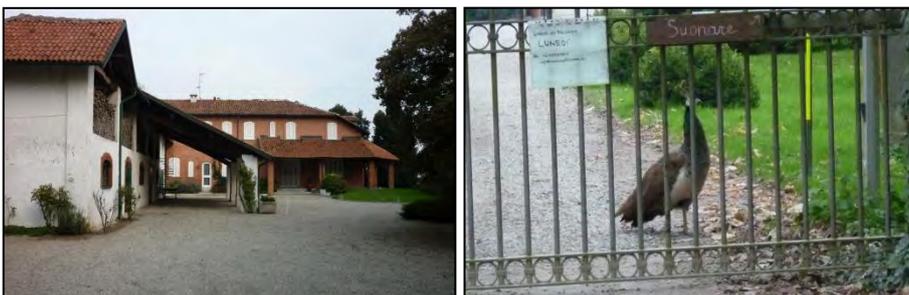
Nelle cascine in cui l'attività agricola risulta ormai cessata in cambio di destinazioni prevalentemente residenziali, la manutenzione degli spazi aperti appare nella maggior parte dei casi decisamente buona: gli spazi permeabili, semipermeabili, impermeabili risultano specificatamente disegnati e delimitati, alcuni spazi, inoltre appaiono pavimentati con materiali di pregio. Le aree verdi presenti in questo contesto sono perlopiù destinate a veri e propri giardini

Figura 2: Esempi di pavimentazioni e spazi verdi privati nelle corti delle cascine con prevalenti attività residenziali e/o turistiche (agriturismi)

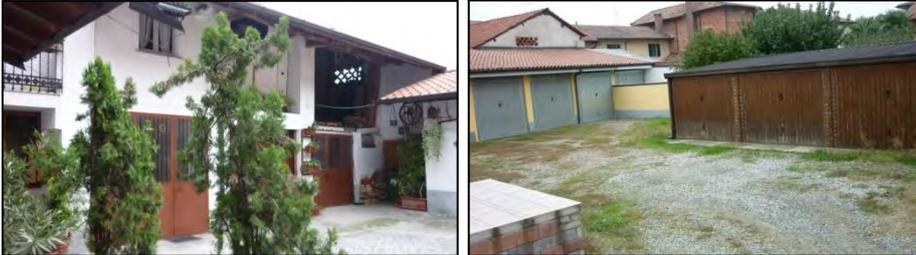
Nelle pavimentazioni delle corti interne agli ambiti del centro storico, si ritrovano soluzioni simili a quelle utilizzate per le corti delle cascine; la manutenzione dei materiali e degli spazi appare differente per ognuno dei casi. In alcune corti, inoltre, la presenza di numerose unità familiari influisce notevolmente ad un utilizzo di materiali differenti (spesso) per ogni ingresso: casi limitati, ma presenti nel centro di Liscate.

Figura 3: Esempi di pavimentazioni di corti presenti nel centro storico di Liscate

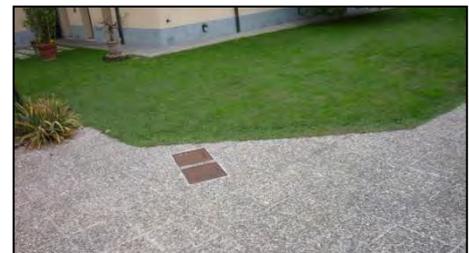
Nelle corti interne e negli spazi esterni privati è consigliato l'utilizzo di materiali che forniscano una stabilità continua nel tempo, specie se questi spazi risultano essere di medie e piccole dimensioni. In ogni caso, si ritiene importante la predisposizione lungo il perimetro della corte, soprattutto se prospiciente gli edifici, di una fascia di larghezza omogenea per il passaggio di persone e cose da realizzarsi in materiali diversi anche solo per le modalità di posa. Per questa tipologia di corti, quindi si ritiene opportuno l'utilizzo di pietre naturali stabilizzate (porfido, ciottolato cementato) o di autobloccanti, che rendono stabile la pavimentazione, anche se aumentano l'impermeabilità del terreno (quindi in fase di realizzazione dovrà essere previsto un

Figura 4: Esempio di pavimentazione diversa per il transito delle persone

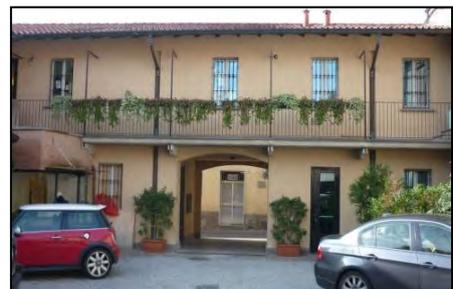
Figura 5: Esempio di soluzione con pavimentazione laterale stabile e materiali sciolti nell'area centrale.

Nelle corti di grandi dimensioni è possibile anche l'utilizzo di più materiali, fermo restando la necessità di una fascia perimetrale per il transito dei pedoni, per la quale si ritiene maggiormente idoneo l'utilizzo dei materiali già descritti precedentemente (pietre naturali e autobloccanti). Per gli spazi centrali (soprattutto negli ambiti delle cascine) sono utilizzabili anche materiali sciolti come il pietrisco o il semplice manto erboso, purché tali soluzioni permangano in un buono stato di manutenzione nel corso del tempo.

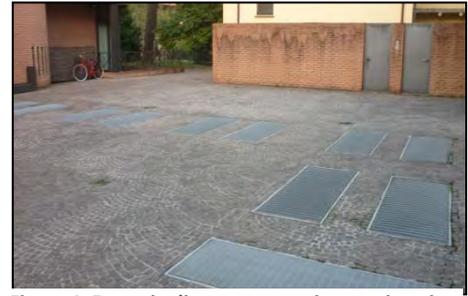
Figura 4: Esempio di corte con pavimentazione in porfido

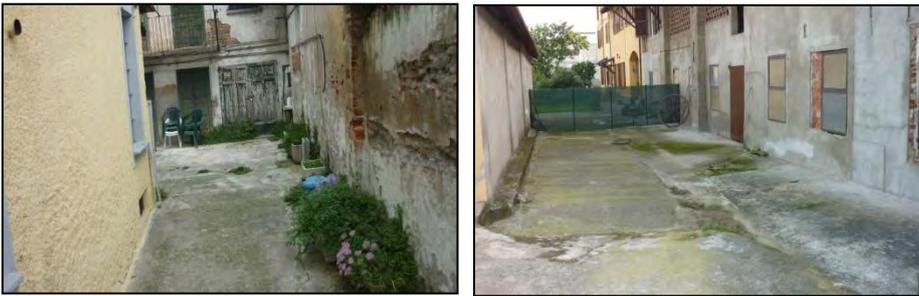
È altamente sconsigliato l'utilizzo del calcestruzzo per la pavimentazione di intere aree sia interne alle corti, sia in tutti gli spazi aperti.

Figura 5: Esempi di pavimentazioni interamente in calcestruzzo

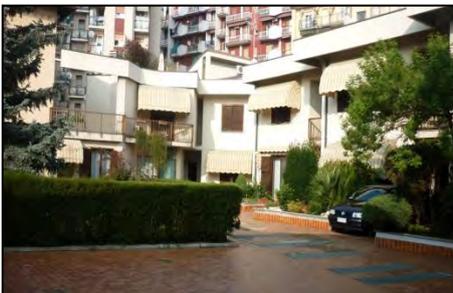
Altra tipologia di materiale altamente sconsigliata è la piastrella in gres o altri materiali porcellanati con finitura lucida e la disposizione di grigliati per l'areazione dei parcheggi interrati in aree centrali delle corti interne.

Figura 6: Esempio di pavimentazione in gres

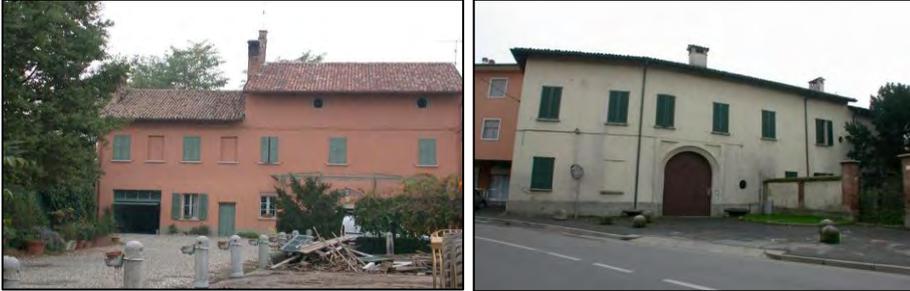
Figura 9: Esempi di facciate con tinteggiature coerenti con il contesto e tra edifici

Come illustrato dagli esempi fotografici, nel centro storico sono riscontrabili principalmente situazioni di colorazioni coerenti sia tra edifici stessi sia con il contesto. Negli ambiti delle cascine le colorazioni degli edifici, in alcuni casi, risultano in parte compromesse dallo scarso grado di manutenzione.

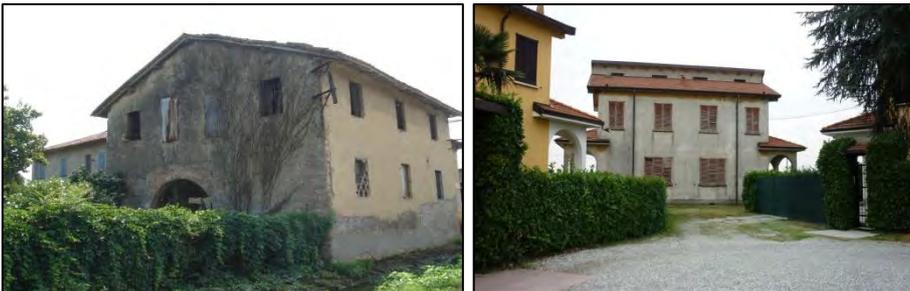
Figura 10: Esempi di facciate con tinteggiature in contrasto

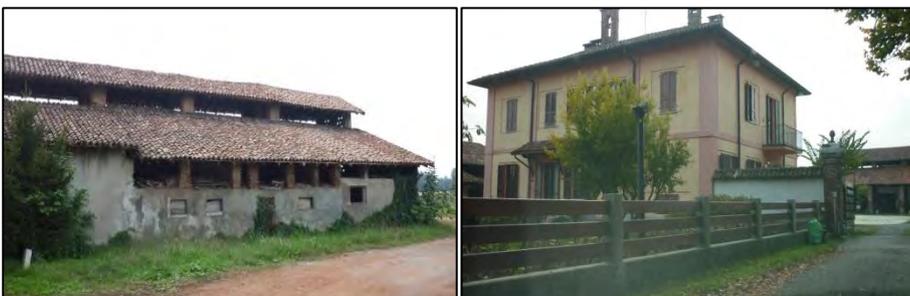
Negli ambiti delle cascine si nota comunque un'elevata eterogeneità: gli edifici a destinazione residenziale appaiono come gli edifici in cui i rivestimenti appaiono con un grado di manutenzione più elevata; diversamente da questi, gli edifici destinati ad attività agricole o destinate al deposito appaiono alquanto logorati nei rivestimenti esterni.

Figura 11: Esempi di rivestimenti presenti in uno stesso ambito e con gradi di manutenzione altamente differenti

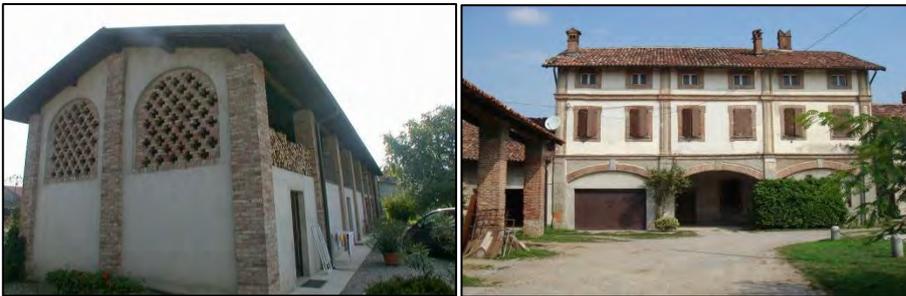
Infine, è da segnalare per quanto riguarda i rivestimenti in facciata alcuni particolari elementi decorativi decisamente coerenti con i contesti, presenti sia nel centro storico sia nelle cascine (elementi decorativi spesso realizzati con mattoni).

Figura 12: Esempi di elementi decorativi

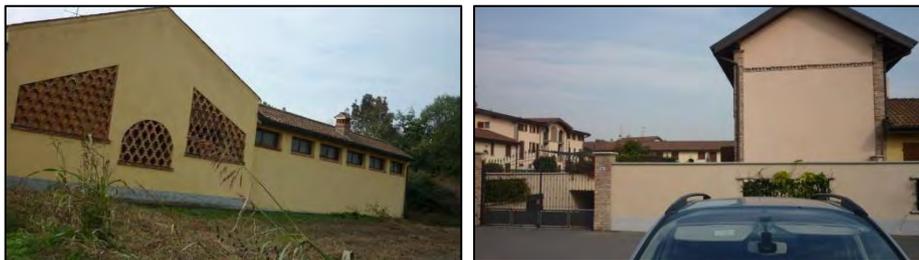
Per rendere le facciate coerenti tra di loro e quindi migliorare qualitativamente l'ambiente del contesto storico, la gamma di colori ammessa deve essere ridotta e richiamare i colori delle terre classici, colori coerenti con gli ambiti storici.

Figura 13: Esempi di tinteggiature con colori coerenti per gli ambiti storici

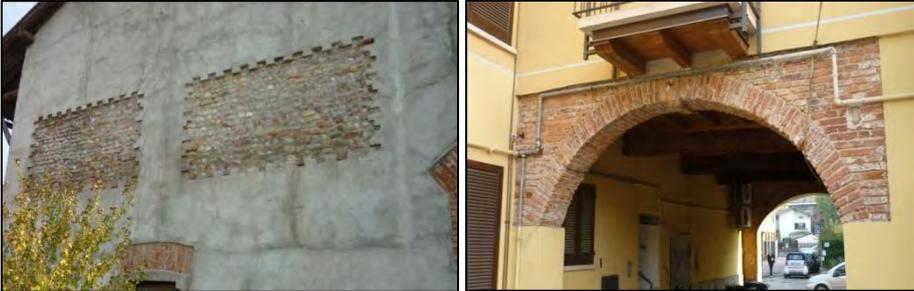
Questi elementi architettonici sono consentiti e devono essere realizzati con materiali congrui al contesto storico (mattoni con effetto anticato). È ammessa anche l'intonacatura e tinteggiatura parziale delle facciate al fine di mostrare elementi architettonici (archi, porzioni di muratura in pietra, ecc.) peculiari degli edifici storici.

Figura 14: Esempi di elementi della muratura portati alla luce

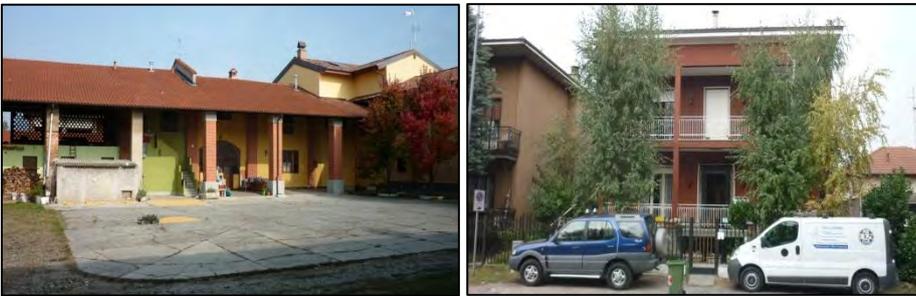
Figura 15: Esempi di colorazioni in contrasto

Relativamente alle colorazioni degli intonaci è da escludere l'utilizzo di tinte diverse da quelle previste nella pagina precedente, nonché l'utilizzo di tonalità eccessivamente contrastanti con l'ambito (a giudizio dell'area tecnica), come da esempio sottostante.

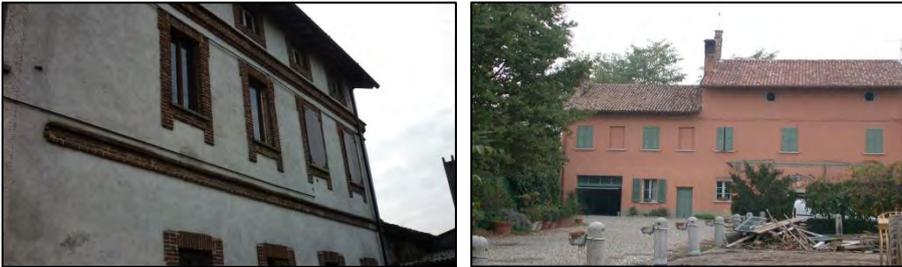
La situazione comunale presenta elementi alquanto coerenti con i contesti sia negli ambiti del centro storico, sia negli ambiti delle cascate. Serramenti ed oscuramenti, appaiono coerenti sia nei materiali utilizzati sia nelle colorazioni; esistono alcune eccezioni limitate.

Figura 16: Esempi di serramenti esistenti con oscuramenti a persiana in legno, materiali e colori appaiono coerenti con il contesto

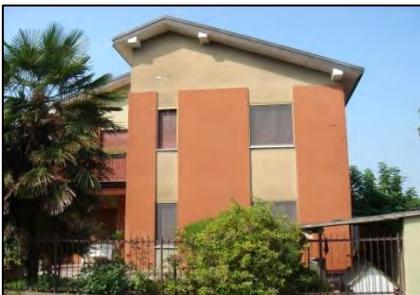
Figura 17: Esempi di serramenti esistenti con oscuramento non coerente al contesto

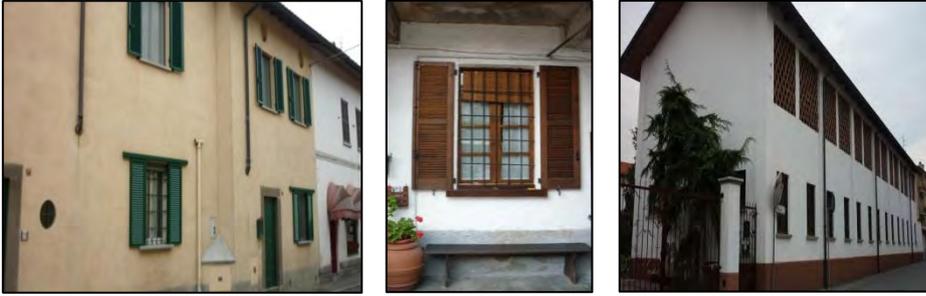
Al fine di rendere gli edifici più idonei al contesto dei nuclei storici, i serramenti devono richiamare nei materiali, nel disegno e nei colori gli elementi classici, già in uso. Per questo motivo, l'elemento che deve essere utilizzato è la persiana, preferibilmente in legno o alternativamente in pvc o alluminio.

Oltre al colore naturale del legno, sono ammessi per questi elementi colori inclusi nella gamma dei marroni, dei verdi e dei grigi (tonalità scure, e con gradi di saturazione bassi).

Figura 88: Esempi di serramenti ed oscuramenti nuovi coerenti con il contesto

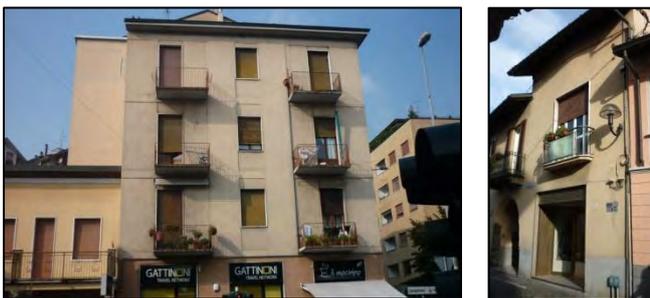
Figura 20: Esempi di soluzioni incoerenti con tapparelle

Sono, quindi, da escludere le soluzioni che contemplano tapparelle denominate "avvolgibili" di qualsiasi materiale e colore.

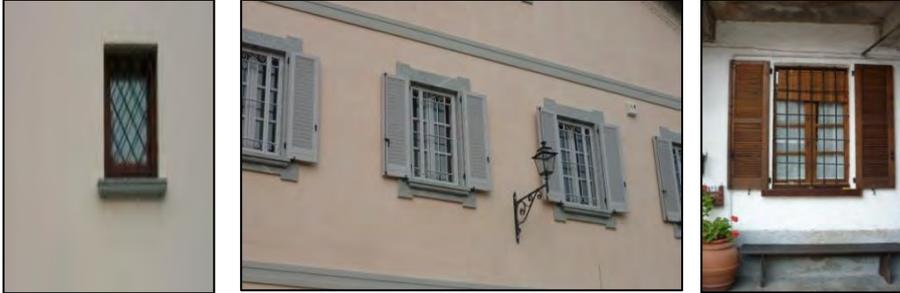
Gli elementi presenti, risultano , nella maggior parte dei casi coerenti con il contesto sia nei materiali, sia nella forma sia nella colorazione.

Figura 21: Esempi di inferriate presenti coerenti

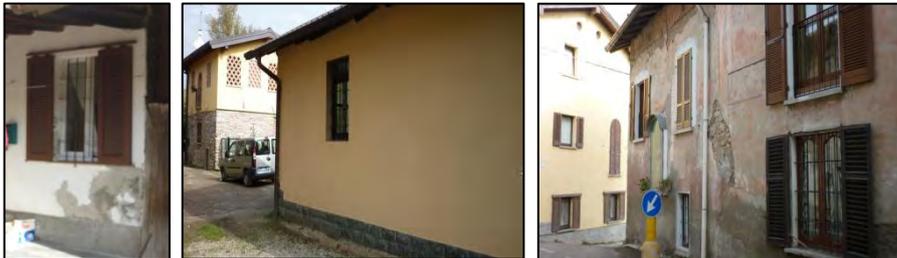
Le inferriate devono prevedere colorazione in color canna di fucile, come prima soluzione, o del medesimo colore del serramento, così da omogeneizzarsi con l'infisso e l'oscurante.

Il disegno deve essere semplice e lineare, senza particolari lavorazioni.

Figura 22: Esempi di inferriate coerenti

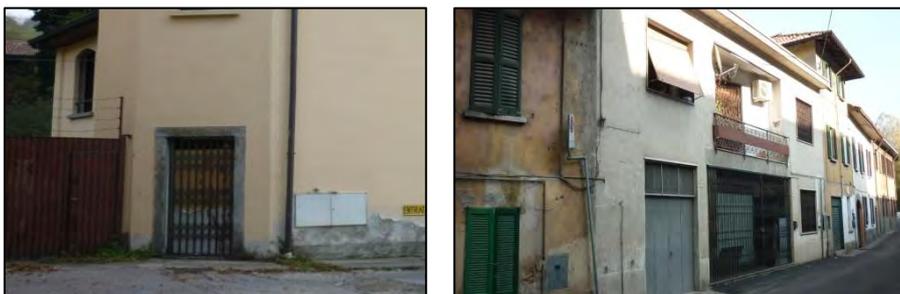
Figura 23: Esempio di inferriata al piano terra incoerente

Inoltre, sono da escludere soluzioni che prevedano la presenza di inferriate richiudibili scorrevoli.

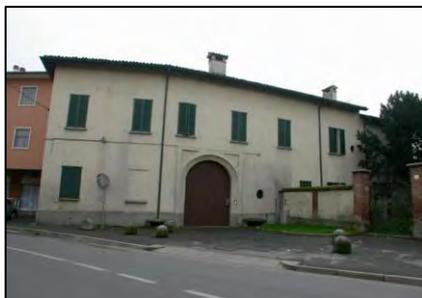
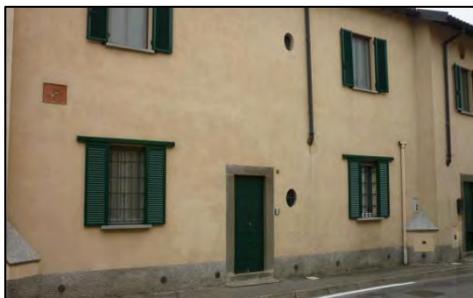
Figura 24: Esempi di portali e portoncini con valore architettonico

La situazione attuale mostra la presenza di elementi di valore storico-architettonico, ma anche alcune situazioni di degrado o di elementi di chiusura non coerenti con i contesti.

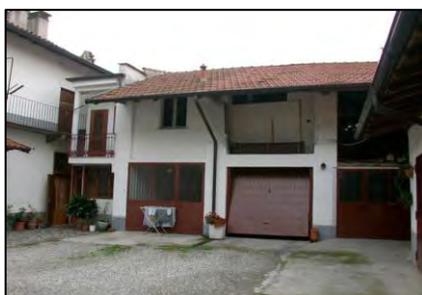
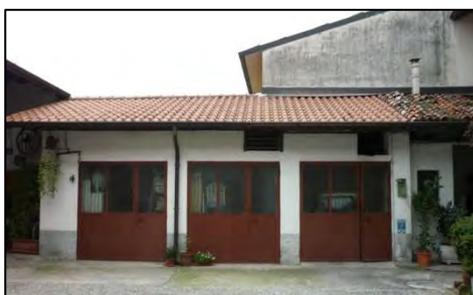
Figura 25: Esempi di chiusure contrastanti con il contesto

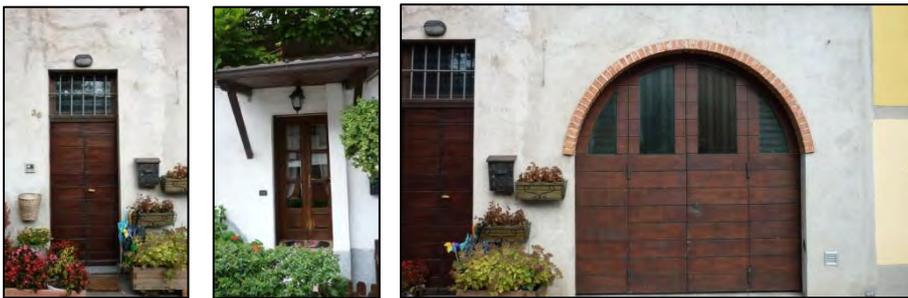
Figura 26: Esempi di portoncini e chiusure di locali destinati a box deposito coerenti con il contesto

Relativamente al disegno dei **portoncini** di ingresso agli edifici, si proporranno due soluzioni principali: la prima a due ante di legno (senza parti vetrate incluse nel serramento) e luci a battente con doghe orizzontali (di grandi dimensioni), per edifici con tipologia originaria di cascina e per recupero rustici ad uso residenziale, la seconda sempre a due ante di legno a riquadri decorati con motivo ornamentale semplice per edifici con tipologia originaria residenziale presenti (con parti vetrate simmetriche rispetto al serramento e di dimensione ridotta o con parte vetrata posta al di sopra del serramento); riguardo alle colorazioni si dovranno seguire le stesse tonalità consentite per i portoni carrai (sotto riportati) coerentemente con gli altri serramenti.

Relativamente alle **chiusure** di locali quali box, depositi, che prevedono una larghezza orizzontale ,spesso superiore all'altezza, si proporrà una soluzione con disegno semplice composta da diverse ante di legno a battente con doghe orizzontali(di grandi dimensioni); come per i portoncini e i portoni carrai i colori saranno limitati.

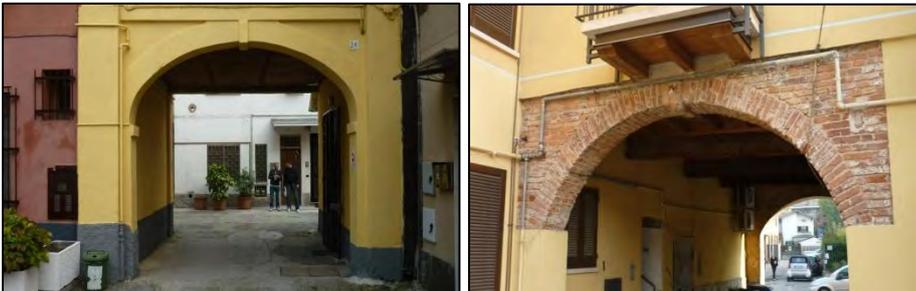
Figura 27: Esempi di portali coerenti al contesto

I portali in pietra dovranno essere realizzati con spalle e architravi in pietra grigia, evitando tinteggiature anche di tonalità simili a quelle del materiale originario. Qualora sia prevista la realizzazione di portale con arco invece di architrave, questo può essere realizzato in pietra o in laterizio a vista.

In ultima istanza possono essere realizzati anche portali completamente intonacati e tinteggiati con la medesima colorazione della facciata, evitando disegni che riproducano le forme di portali in pietra.

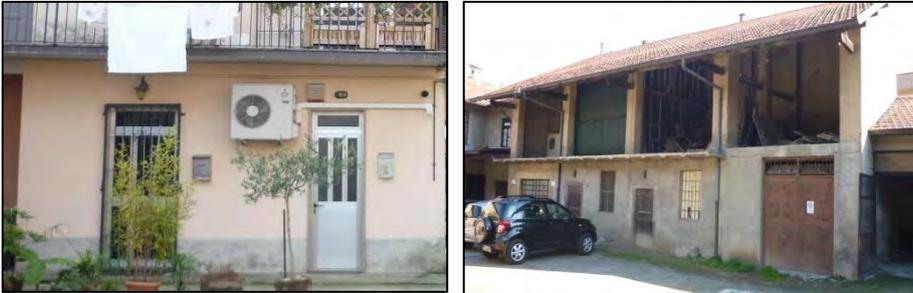
È vietato l'utilizzo di materiali metallici e plastici, nonché di colorazioni e disegni differenti da quelli classici.

Figura 28: Esempi di portoncini e chiusure incoerenti

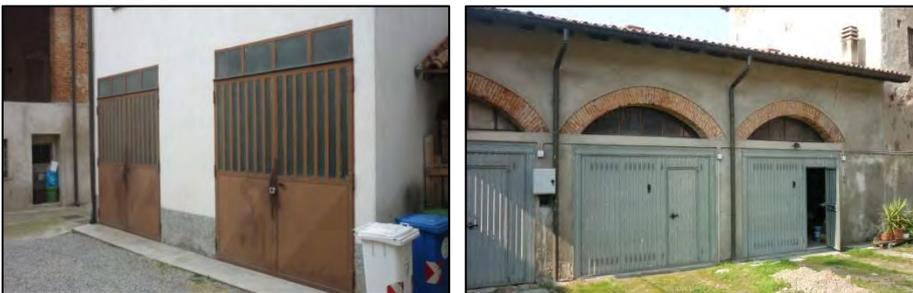
È vietata anche la realizzazione di portali per rimesse e magazzini in metallo e vetro, specie se su fronte strada.

Figura 29: Esempi di portali per rimesse incoerenti

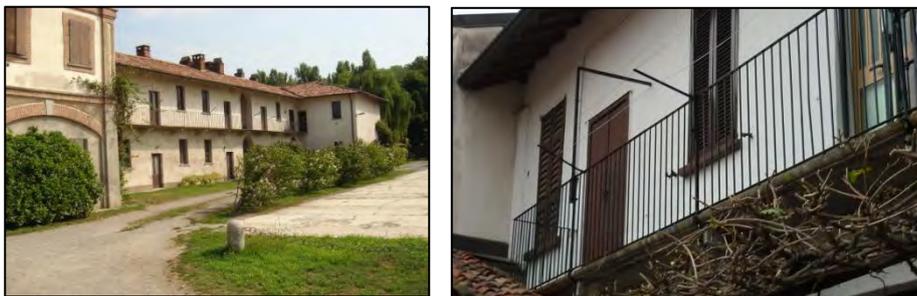
Figura 30: Esempi di ballatoi esistenti realizzati in pietra

La situazione attuale vede la presenza di balconi, ballatoi e scale esterne, in pietra (parzialmente in calcestruzzo armato) e parapetti prevalentemente realizzati in ferro coerenti con il contesto.

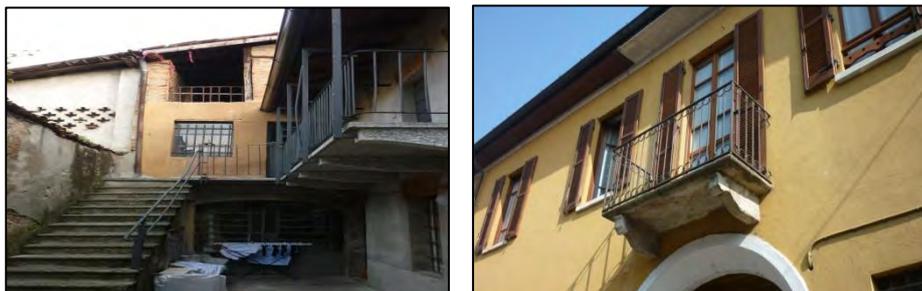
Figura 31: Esempi di ballatoi e scale esterne coerenti

Qualora sia possibile, i ballatoi e le scale esterne esistenti realizzate con piano in pietra e mensole devono essere mantenuti e, in caso di situazioni di degrado, riqualificati. Nel caso di realizzazione di tali elementi ex-novo, deve essere mantenuti i materiali, lo stile e la forma di tali ballatoi.

I parapetti, in questo caso, devono essere in ferro verniciati dei colori già indicati per altri elementi come le inferriate, ossia del medesimo colore del serramento o in colore “canna di fucile”, di disegno stilisticamente semplice (facendo riferimento a esempi esistenti) e con un passo degli elementi verticali di massimo 10 cm.

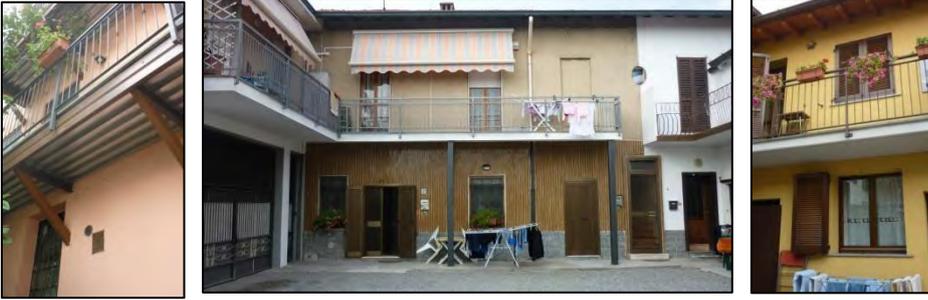
**Figura 32: Esempi di balconi incoerenti con il contesto**

Anche le soluzioni dove il balcone o il ballatoio sono in calcestruzzo armato sono da evitare, specie se posti su facciate prospicienti spazi pubblici dove l’effetto di omogeneità e coerenza con i caratteri tipici dei centri storici deve essere fortemente evidente.

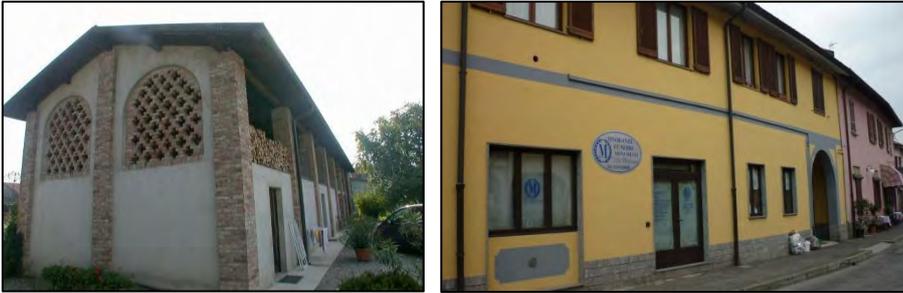
Le soluzioni di sottogronda presenti variano tra modelli più o meno recenti della soluzione tipica in travetti e assito, esempi di solai in cemento armato e modelli cassettonati.

La gran parte dei pluviali risulta in rame, materiale coerente con gli elementi del centro storico. La messa in opera, solitamente, è esterna alla parete e solo in alcuni casi risulta incassata nella muratura.

Figura 9: Esempi di sottogronde e pluviali presenti a Liscate

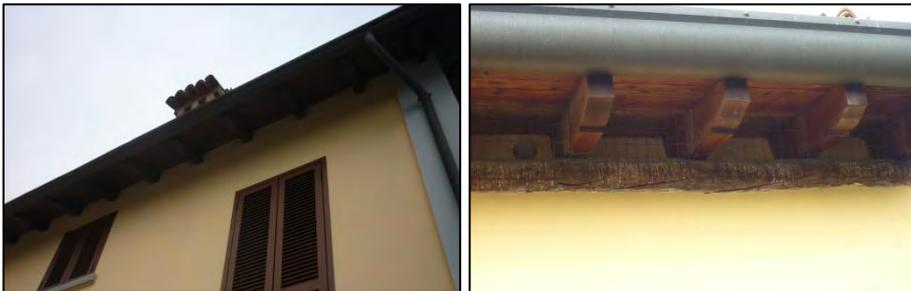
Per la realizzazione dei sottogronda la soluzione prevederà la messa in opera con travetti e assito in legno. Tale struttura deve mantenere il colore naturale del legno o (al massimo) essere colorata in tonalità di marrone.

Figura 10: Esempi di sottogronda coerenti

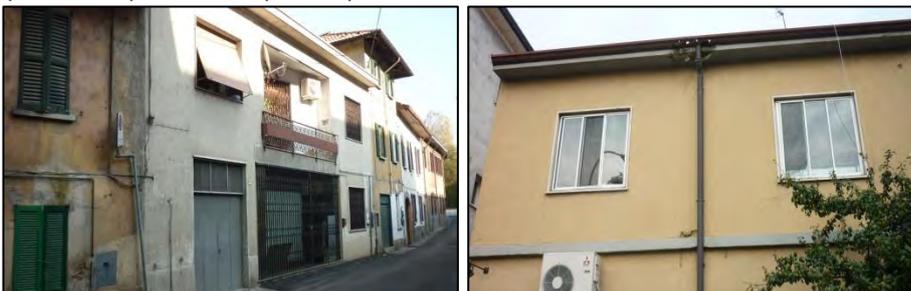
Sono, quindi, da evitare soluzioni che contemplino i sottogronda in calcestruzzo e la messa in opera dei pluviali in plastica di qualunque colore.

Figura 35: Esempi di sottogronda incoerenti

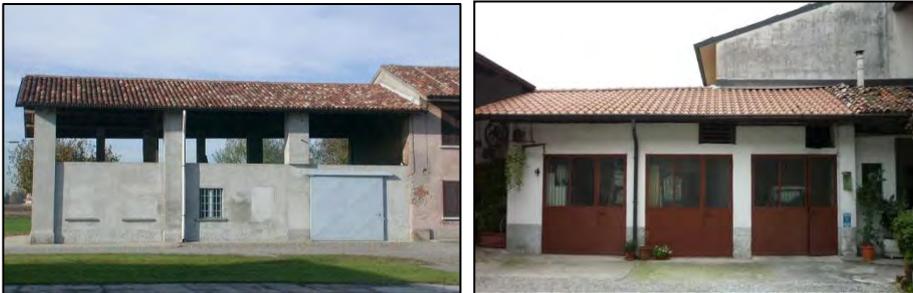
Figura 36: Esempi di coperture

Lo stato attuale nei nuclei storici mostra una certa omogeneità nei tipi di coperture esistenti, con la quasi totalità delle coperture in coppi.

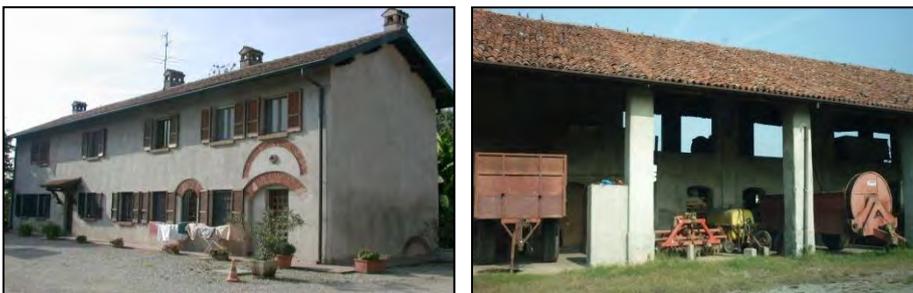
Per la manutenzione, sostituzione e realizzazione ex-novo delle coperture deve essere mantenuta la copertura a coppi tipica.

Figura 37: Esempi di coperture coerenti

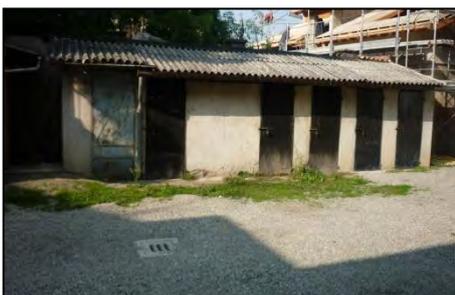
Devono, quindi, essere evitate tutte le altre soluzioni, che prevedono l'utilizzo di coperture alla marsigliese o altro. Particolare attenzione deve essere portata alle coperture in eternit, assolutamente da rimuovere.

Figura 38: Esempi di coperture incoerenti

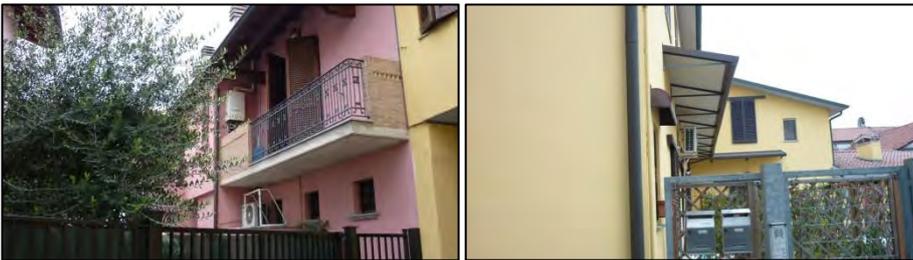
Relativamente all'elemento condizionatore (e relativa collocazione), la situazione attuale di Liscate non evidenzia particolari incompatibilità: i casi riscontrati nel centro storico riportano collocazioni di condizionatori su facciate secondarie e, comunque, in posizioni incassate rispetto al filo facciata e/o nascoste da coperture/balconi.

Figura 39: Esempi di installazioni di condizionatori a Liscate centro.

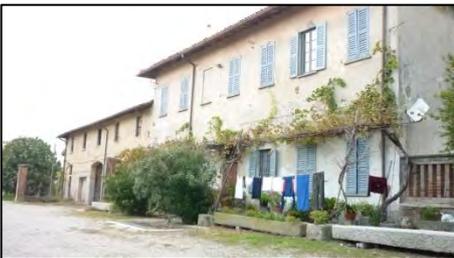
Relativamente all'elemento parabola, la situazione attuale non rivela presenza incoerenti (ad esclusione di casi limitati e circoscritti).

Figura 40: Esempi di installazioni di parabole Liscate centro.

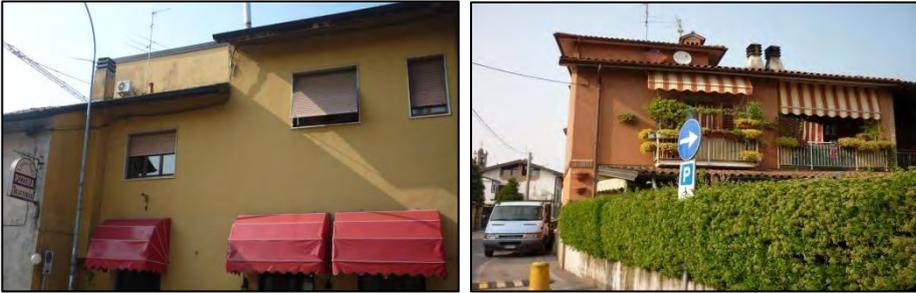
Relativamente all'installazione di condizionatori, sarà incentivato il posizionamento dei condizionatori sulla copertura dei fabbricati. Qualora non fosse possibile attuare questa soluzione (per problemi estetici) è possibile l'installazione su prospetti secondari degli edifici. I condizionatori dovranno essere incassati nelle bucatore/rientranze esistenti (comunque in posizione difficilmente visibile dagli spazi pubblici), così da ridurre il più possibile l'impatto di tali elementi.

Figura 41: Esempi di installazioni coerenti, rispettivamente di condizionatori e di parabole.

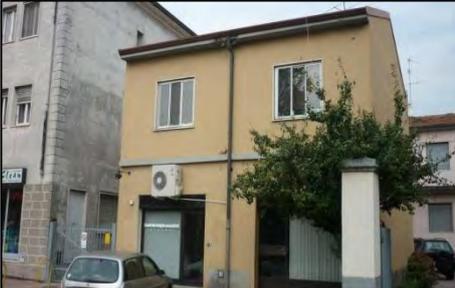
Figura 42: Esempio di installazione incoerente.

Vanno evitate tutte le soluzioni che prevedano l'installazione sulla facciata principale dell'edificio, al fine di evitare l'impatto estetico sul contesto.
