Consorzio di Bonifica

Connessione ecologica di fontanile in fontanile nell'est milanese

PROGETTO DEFINITIVO - PARTE II a

Nome file	17-082 relazione progetto parte ii

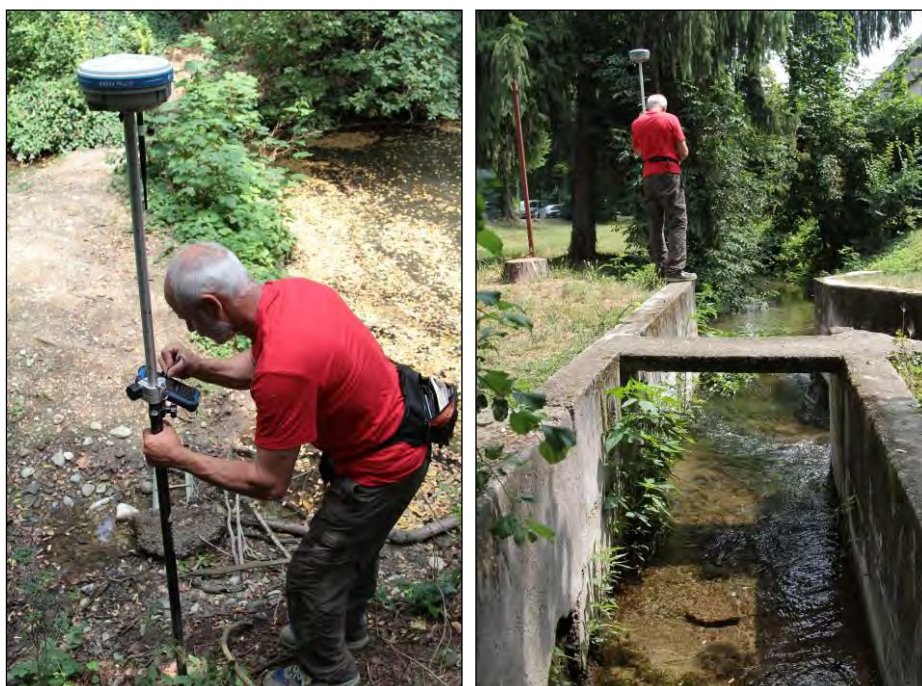
Figura 1 Rodano - Roadello rilievo con gps sbarramento alla testa e ponte canale

In particolare si segnala la difficoltà di rilevare la testa del fontanile Roadello e l'asta del fontanile Roverbella in Comune di Rodano.

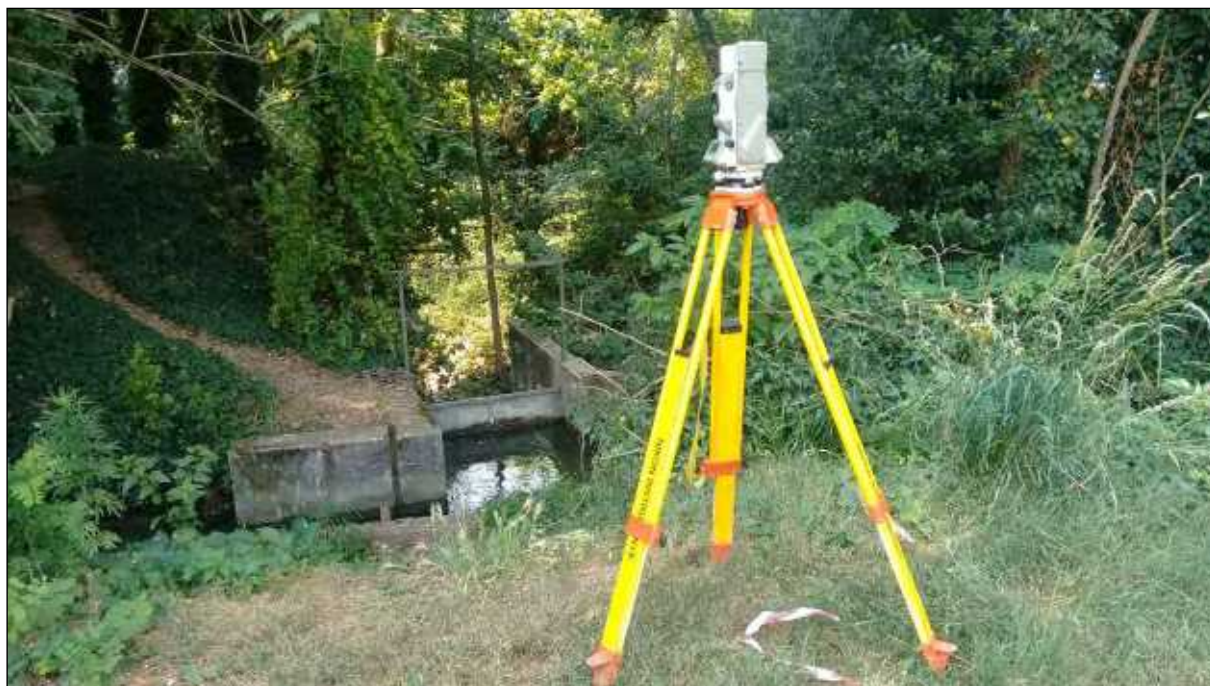
Figura 2 Rodano - Roadello rilievo manufatto di regolazione con stazione totale

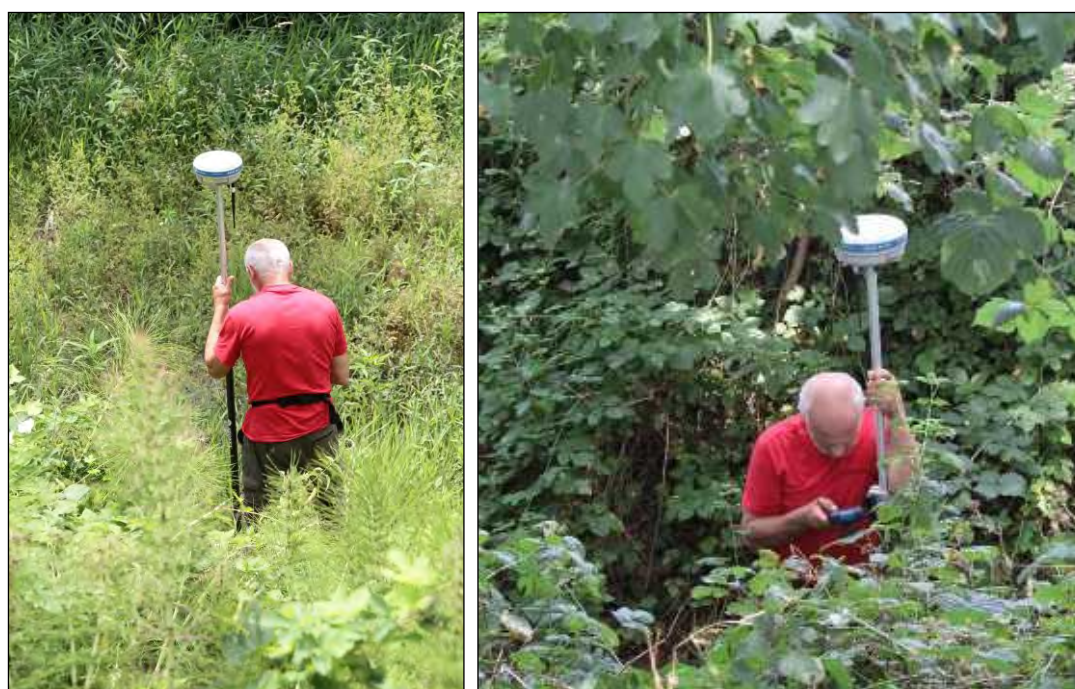
Figura 3 Rodano - Roverbella rilievo quote fondo testa e asta con gps

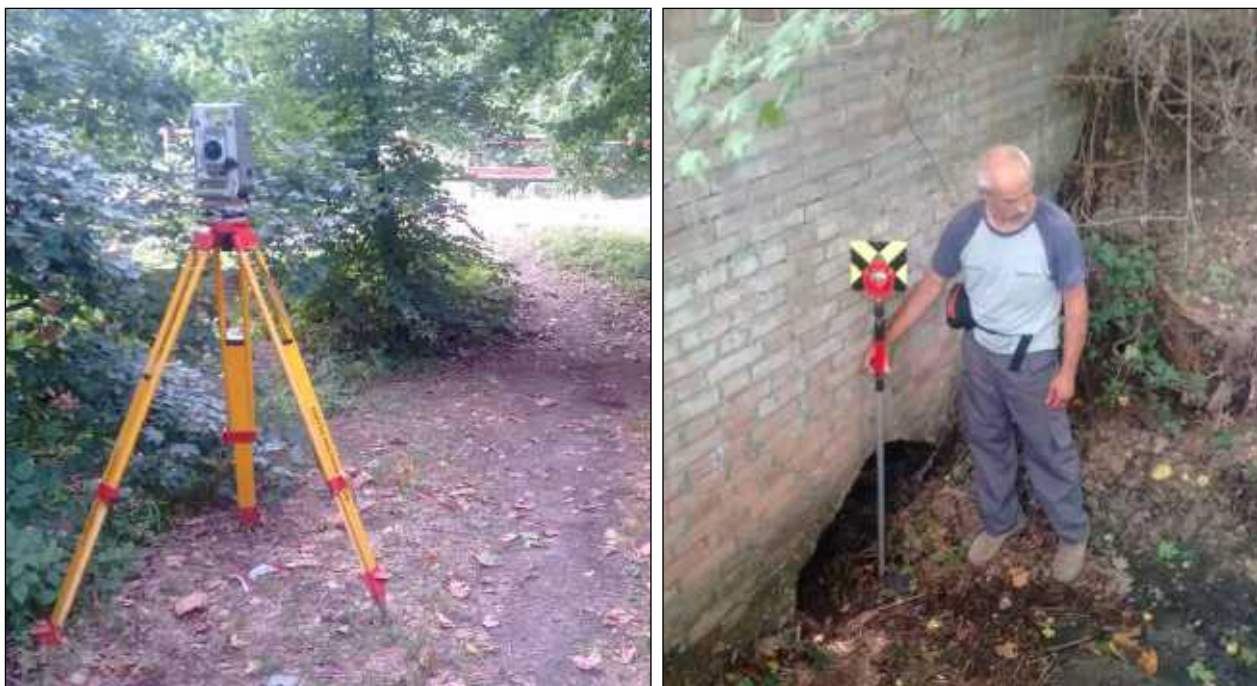
Figura 4 Peschiera - Fiorano rilievo asta con stazione totale

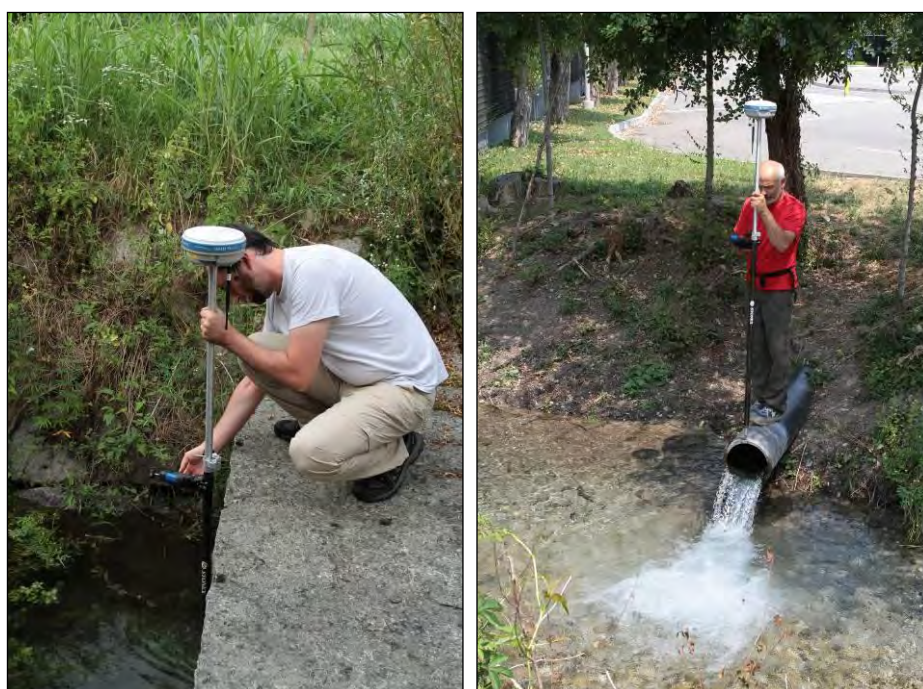
Figura 5 Liscate Albanedo rilievo quota briglia e Peschiera Trebianella rilievo tubo

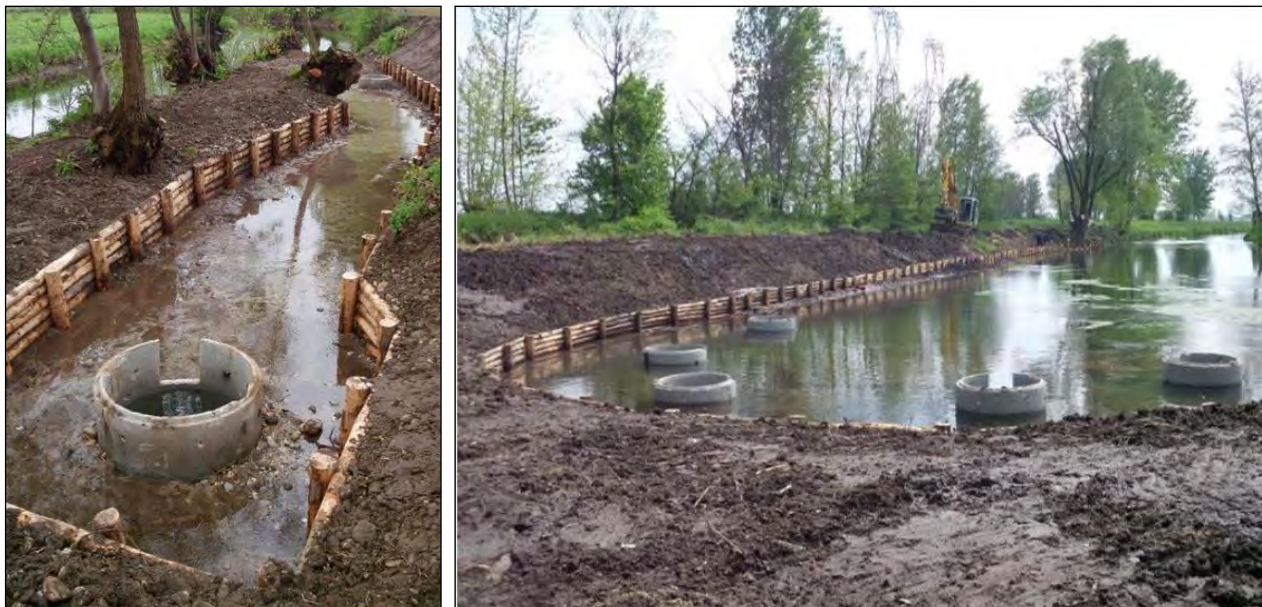
I tini, che un tempo venivano costruiti in legno di robinia o di rovere, oggi in cemento prefabbricato forato alla base, vengono infissi nel fondo della testa del fontanile scavando al loro interno.

La manutenzione straordinaria dei tini deve essere eseguita manualmente o meccanicamente se ne esiste la possibilità. Con questa operazione viene tolto tutto il materiale che, negli anni, si è accumulato ostacolando la libera fuoriuscita dell'acqua.

Figura 7 esempio di tini appena posati

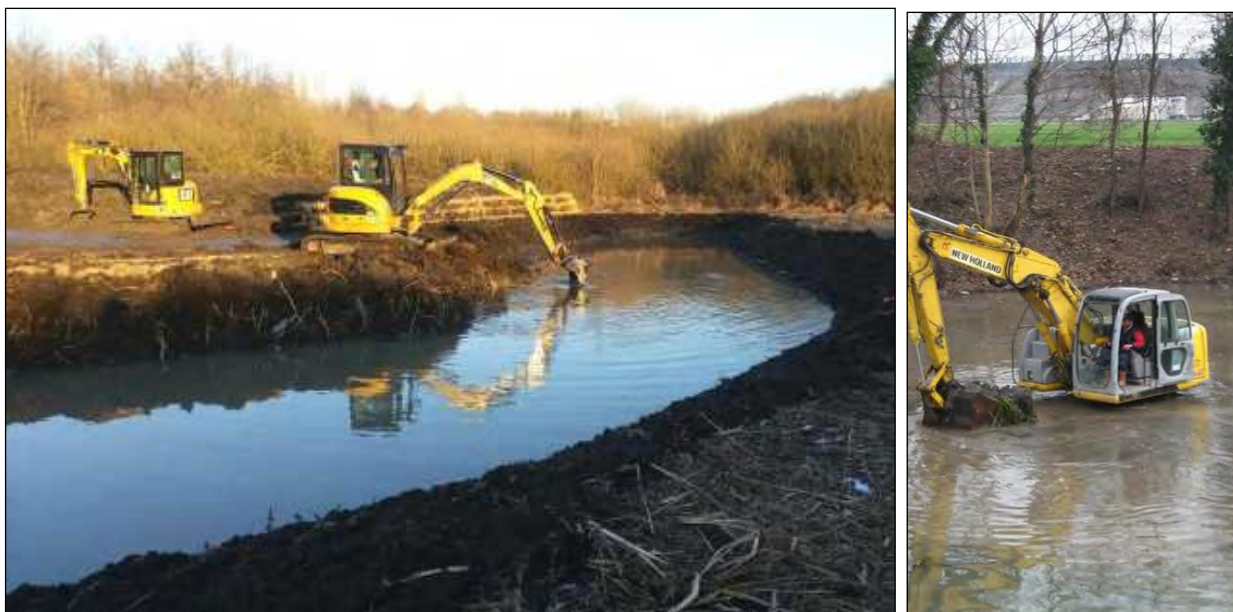
Le operazioni di scavo saranno effettuate mediante escavatore posizionato sulla riva se le dimensioni della testa del fontanile lo consentono o direttamente sul fondo dello stesso.

Il materiale escavato può essere lasciato lungo il bordo dello scavo a formare una sorta di corona con una quota di qualche decina di centimetri.

Figura 9 escavatori in azione dalla sponda e sul fondo della testa del fontanile

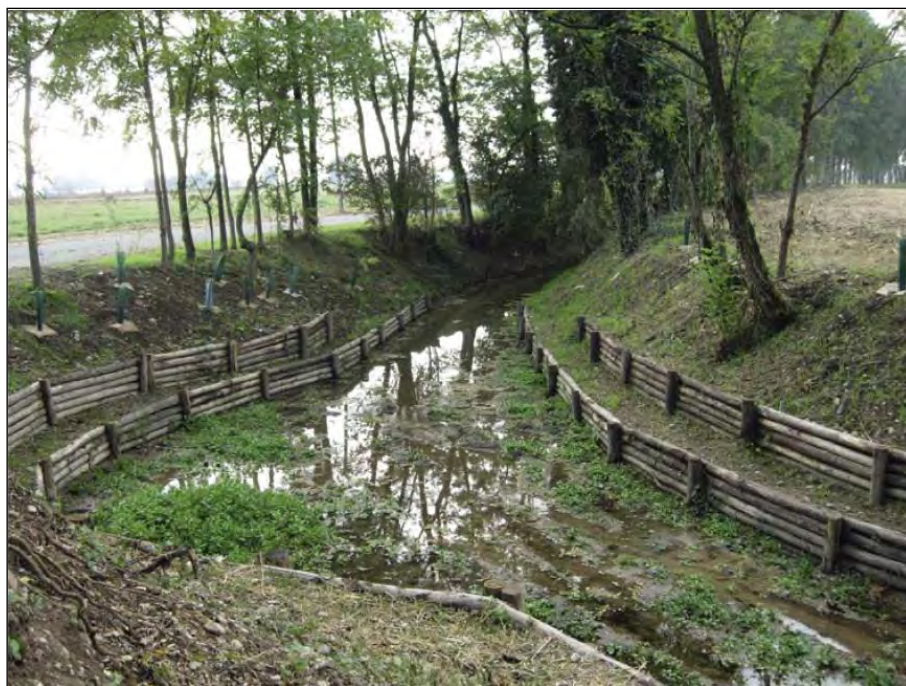
Figura 12 consolidamento sponde (tratto da Quaderni ricerca n.144 Marzo 2012
Fonte)

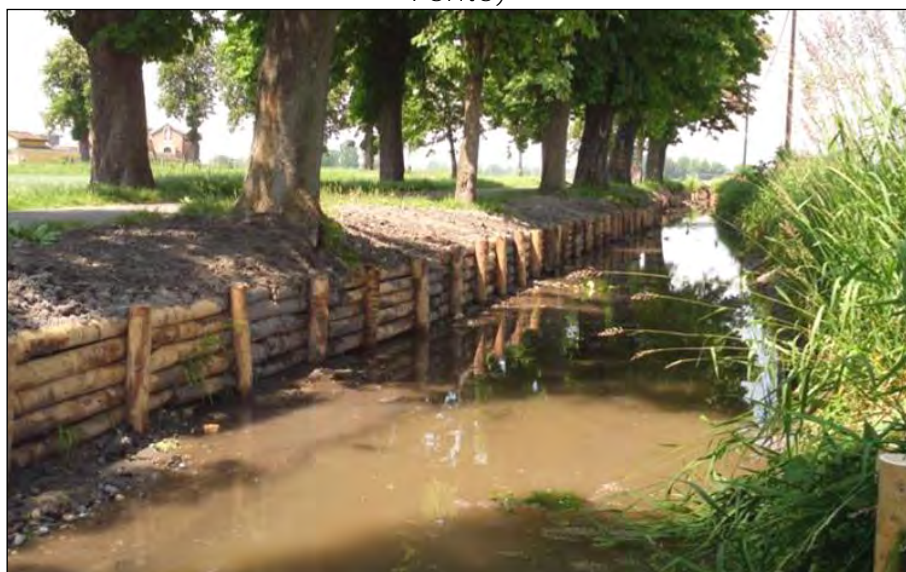
Figura 13 esempio di palificata spondale

Nel caso si vogliano modificare le dimensioni dell'asta restringendola per favorire il deflusso sarà invece opportuno posizionare un primo livello in massi sul fondo sopra il quale poi saranno intestate le palificate (seguendo l'esempio del fontanile Gardina di Liscate).

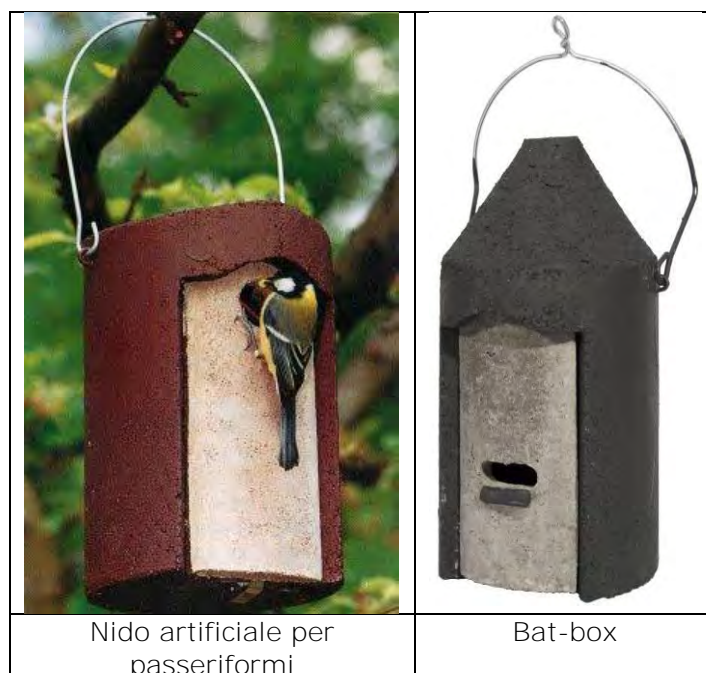
I nidi per passeriformi sono costituiti da una struttura in cemento/segatura/argilla (misure 23cm x 16cm con diametro con foro di involò da 26 o 32mm), e vanno **installati ad un'altezza compresa fra 3 e 5 metri, curando che l'apertura sia rivolta verso sud-est.**

Il nido per chiropteri (misure 33cm x 16cm) è costituito da una struttura in cemento/segatura/argilla, ideale per essere collocata su alberi e pali. Il materiale fa sì che il prodotto sia duraturo e presenti una ottima coibentazione.

Figura 14 Esempi di cassette nido (iconografia tratta da www.naturalgarden.it).

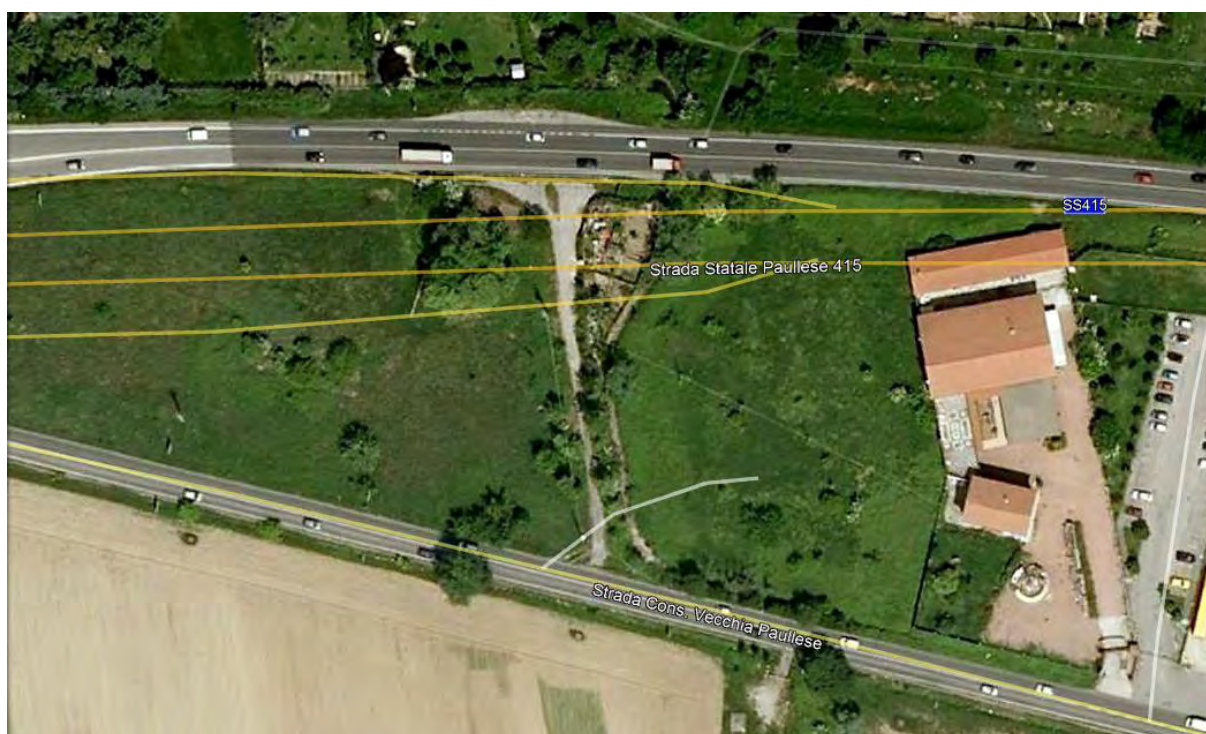
L'ampliamento della SS415 ha comportato modifiche all'assetto del fontanile, in particolare è stato ampliato ed esteso il tratto tombinato come si può osservare dalle immagini seguenti tratte da google earth. Attualmente, Settembre 2017, l'acqua risulta stagnante a partire dal tratto tombinato di via s. Martino fino al confine comunale.

Figura 15 Situazione prima dell'ampliamento della paullese - 2008

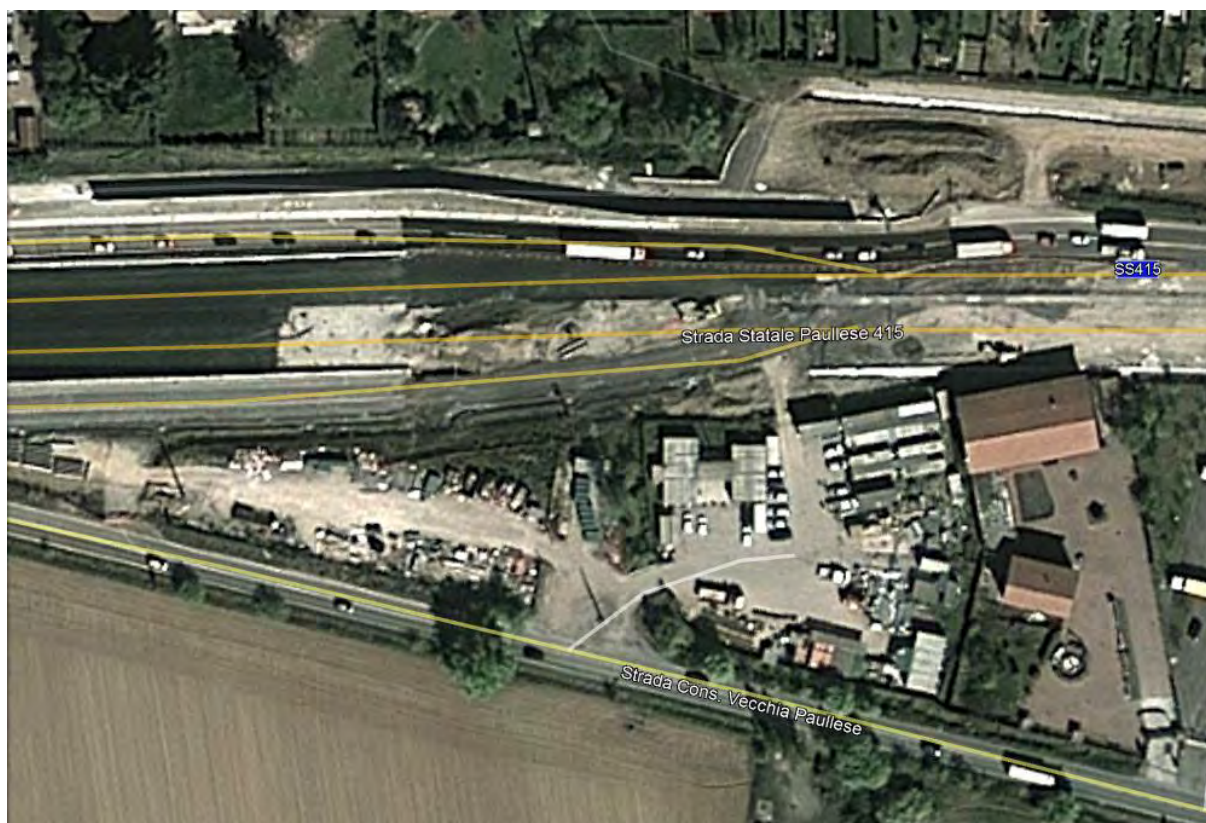
Figura 16 Situazione durante i lavori di ampliamento - 2012

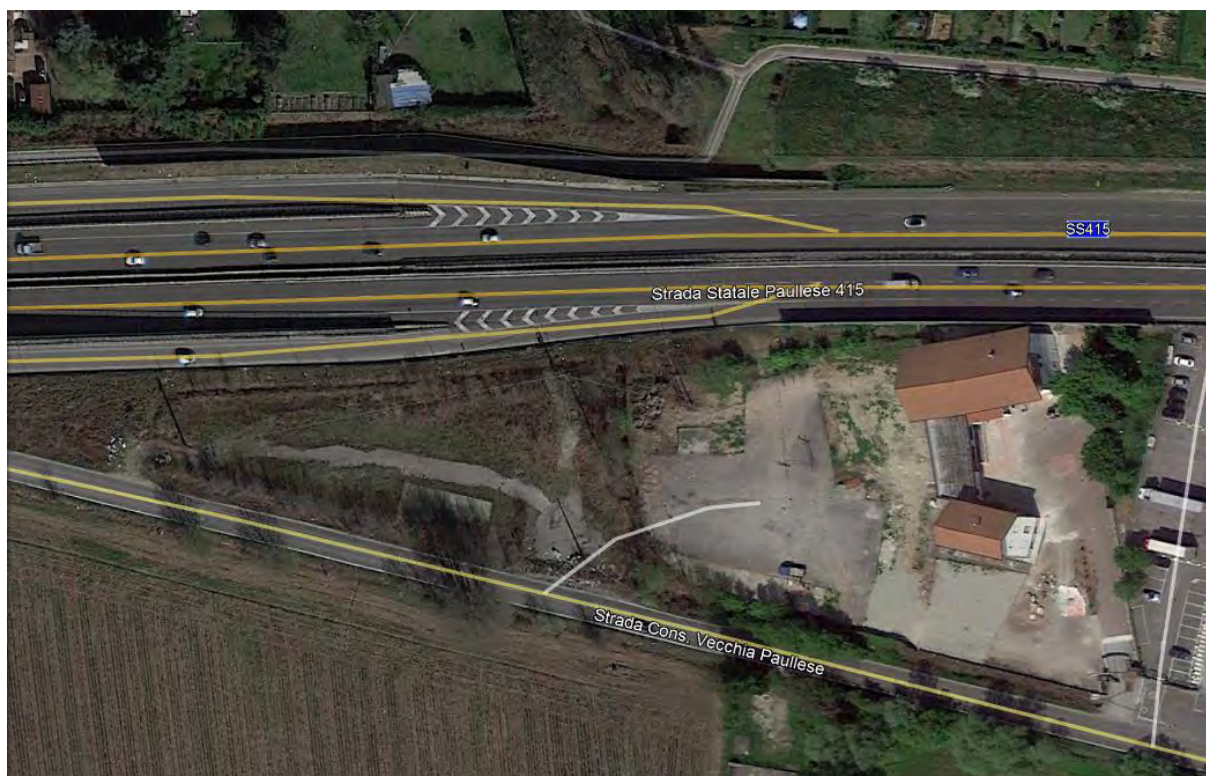
Figura 17 Situazione attuale - 2017

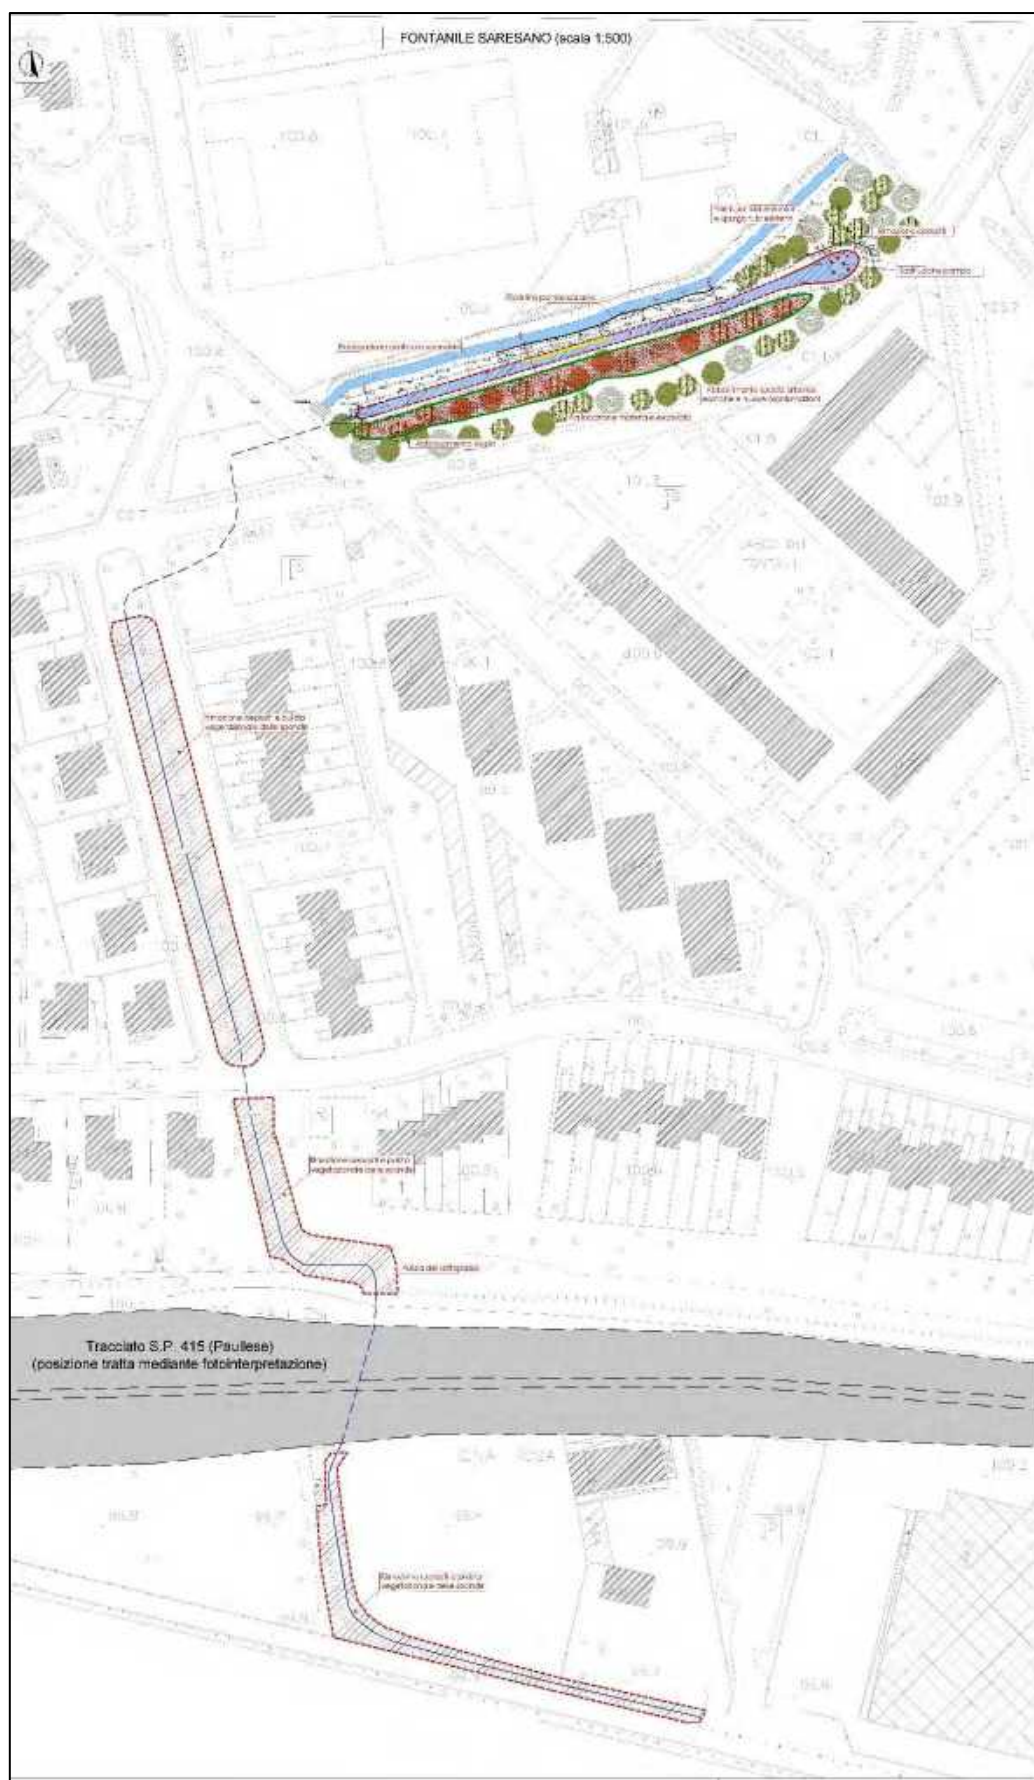
Figura 18 estratto tavola interventi

1-2. È prevista la rimozione di depositi fini dalla testa del fontanile per una superficie di circa 500 mq per uno spessore medio di 50 cm. Si procederà allo scavo mediante escavatore posizionato lungo la sponda. Il materiale escavato sarà riallocato lungo le sponde prevalentemente in sponda sinistra in un settore di superficie pari a circa 900 mq che sarà oggetto di taglio piante e nuove piantumazioni. Il materiale sarà steso, risagomato e opportunamente inerbito.

Il primo tratto della testa, per una lunghezza di circa 20 m, sarà approfondito mentre nel secondo tratto, per circa 130 m, si procederà al ripristino delle pendenze rimuovendo i depositi fini fino alla griglia.

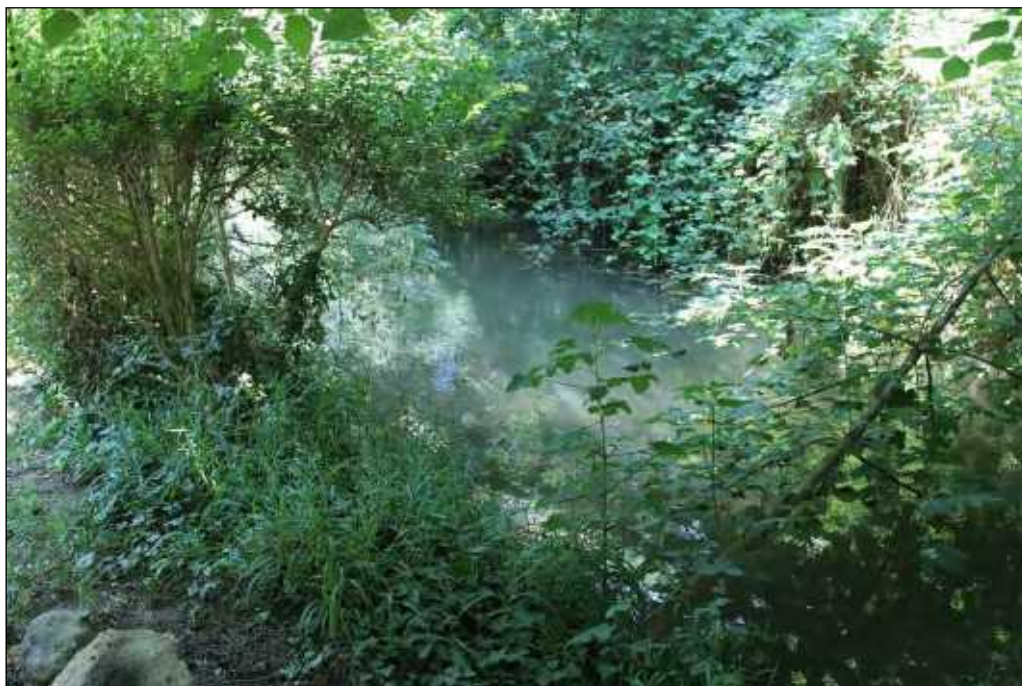
Figura 19 asta con acqua quasi stagnante in prossimità del primo settore

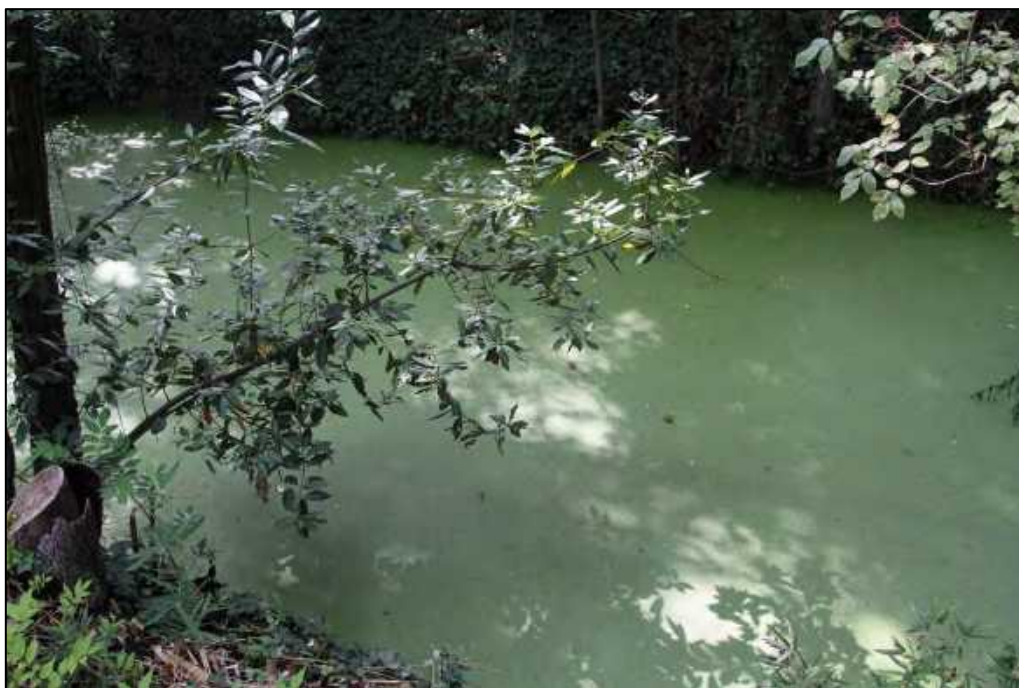
Lungo via San Martino l'acqua risulta stagnante; saranno rimossi i depositi su una superficie di circa 600 mq (200*3m) per uno spessore di circa 40 cm. I materiali escavati saranno riallocati in sponda sinistra previa pulizia vegetazionale della stessa. In prossimità del sottopasso della SS415 i materiali potranno essere riallocati in sponda destra in un'area subpianeggiante.

Figura 20 acqua stagnante lungo via S. Martino

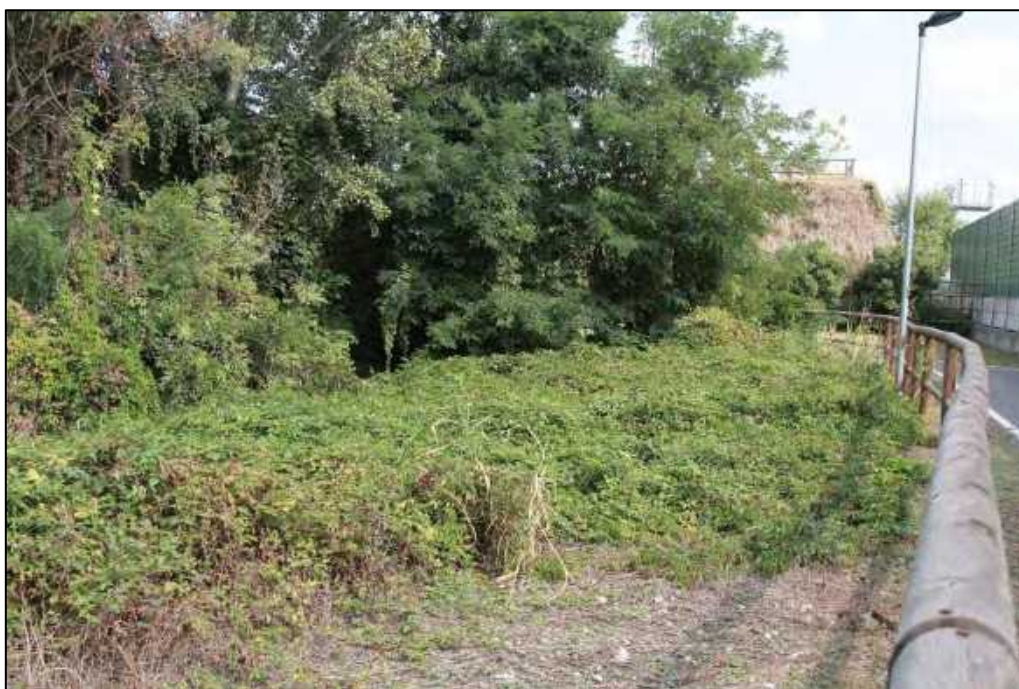
Figura 21 Sponda destra a monte della SS415 in cui saranno riallocati i depositi escavati

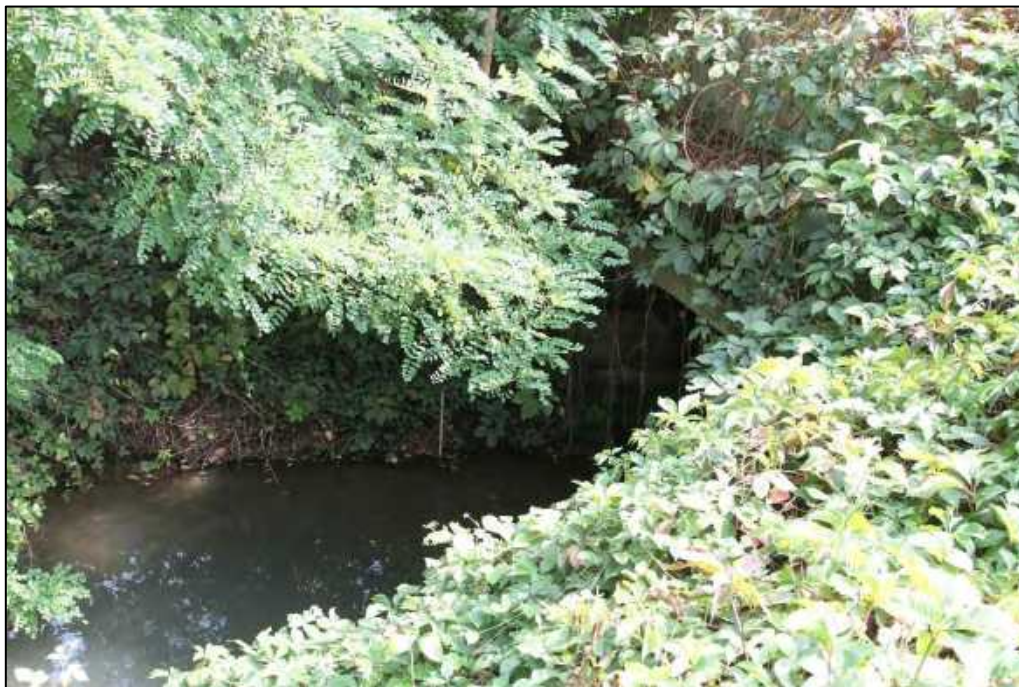
Anche nel tratto a valle della SS415 l'acqua ristagna e si rendono necessari interventi di rimozione dei depositi in alveo e ricalibratura delle pendenze e pulizia dello scatolare (per quanto compatibile con l'accesso dei mezzi). Si prevede di intervenire su un tratto lungo 160 m per una larghezza media di 3 m e spessore 40 cm.

Figura 22 acqua stagnante in corrispondenza della tombinatura della nuova paullese

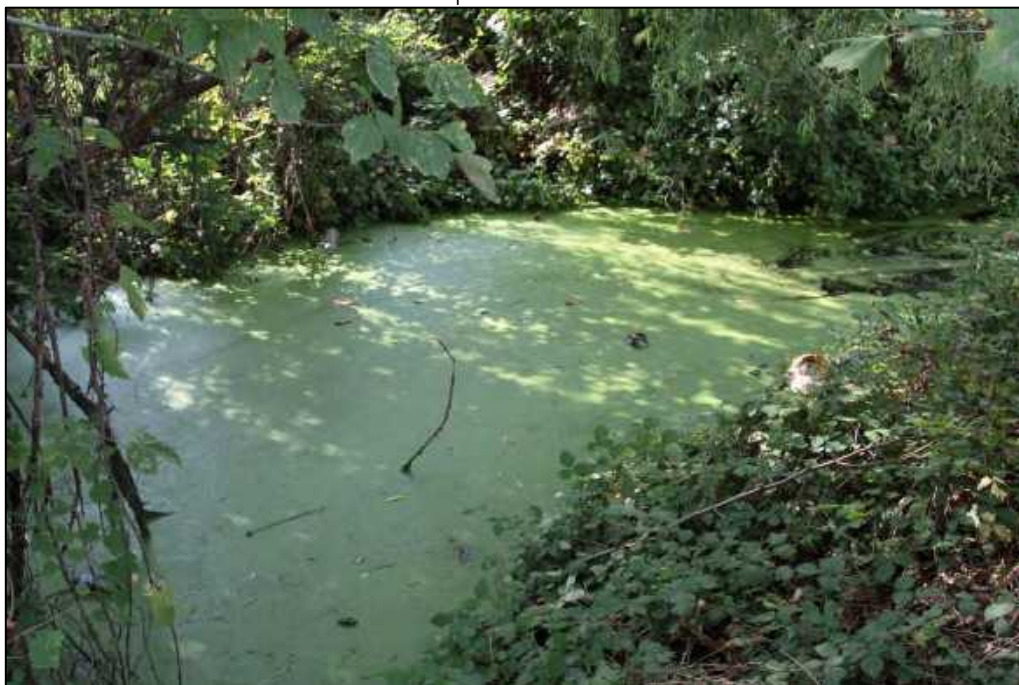
Figura 23 Acqua stagnante a valle della SS415

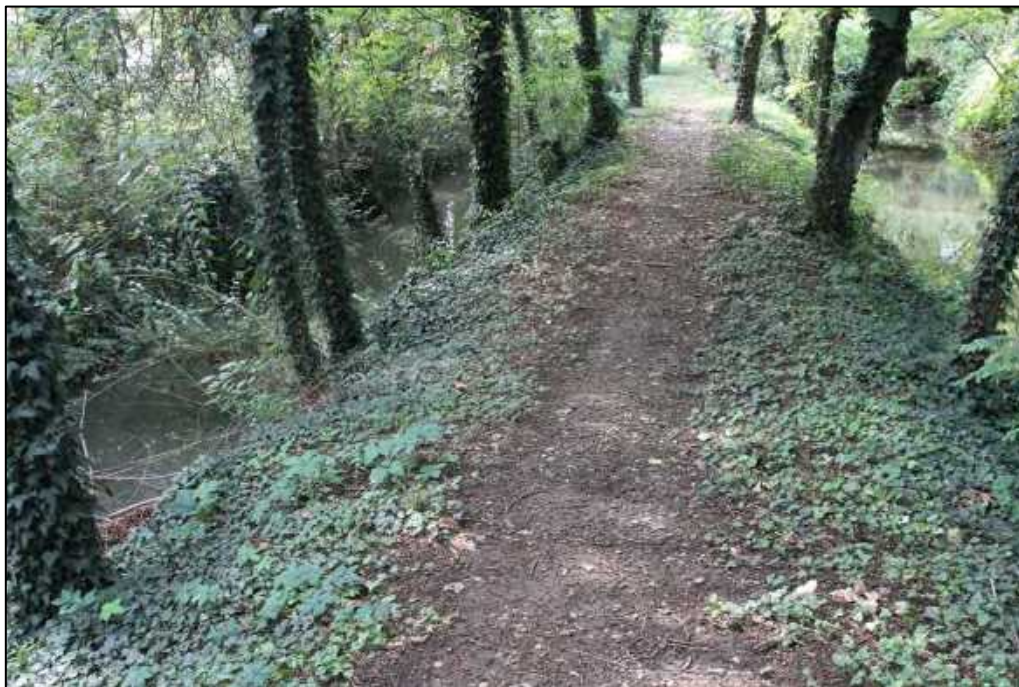
3. In corrispondenza di alcuni tratti di sponda che presentano segni di erosione, al fine di evitare nuovi cedimenti di materiale in alveo e consolidare il sentiero che divide il fontanile dalla roggia, saranno realizzate piccole opere di ingegneria naturalistica con la funzione di consolidamento spondale. Si prevede di realizzare palificate semplici spondali per circa 25 m.

Figura 24 sentiero compreso tra le due aste del fontanile e del fosso

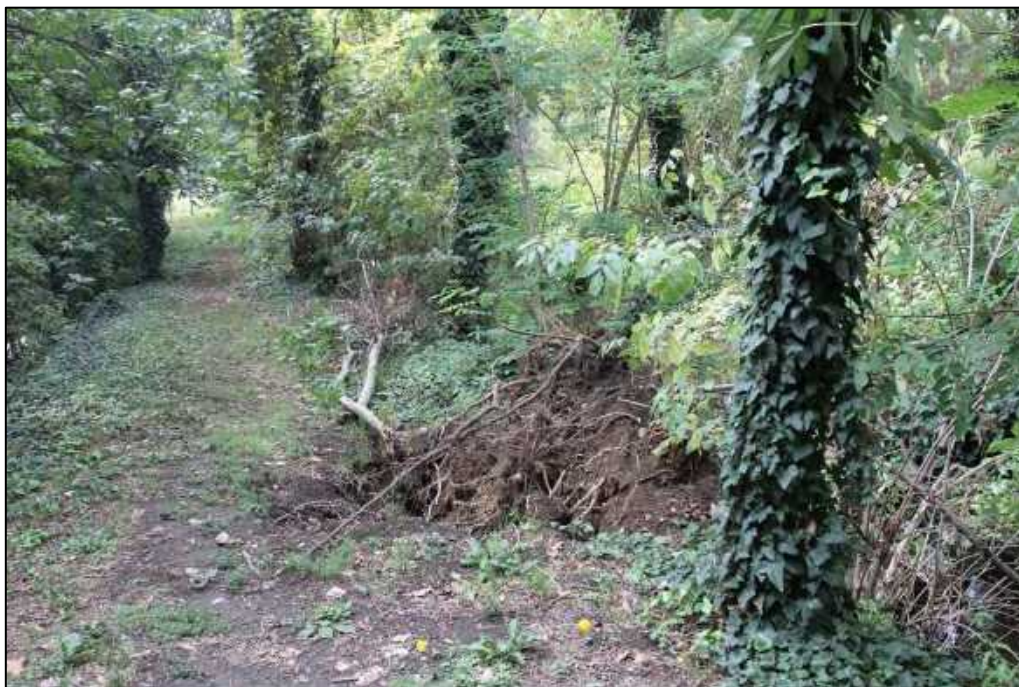
Figura 25 pianta sradicata lungo il sentiero (Settembre 2017)

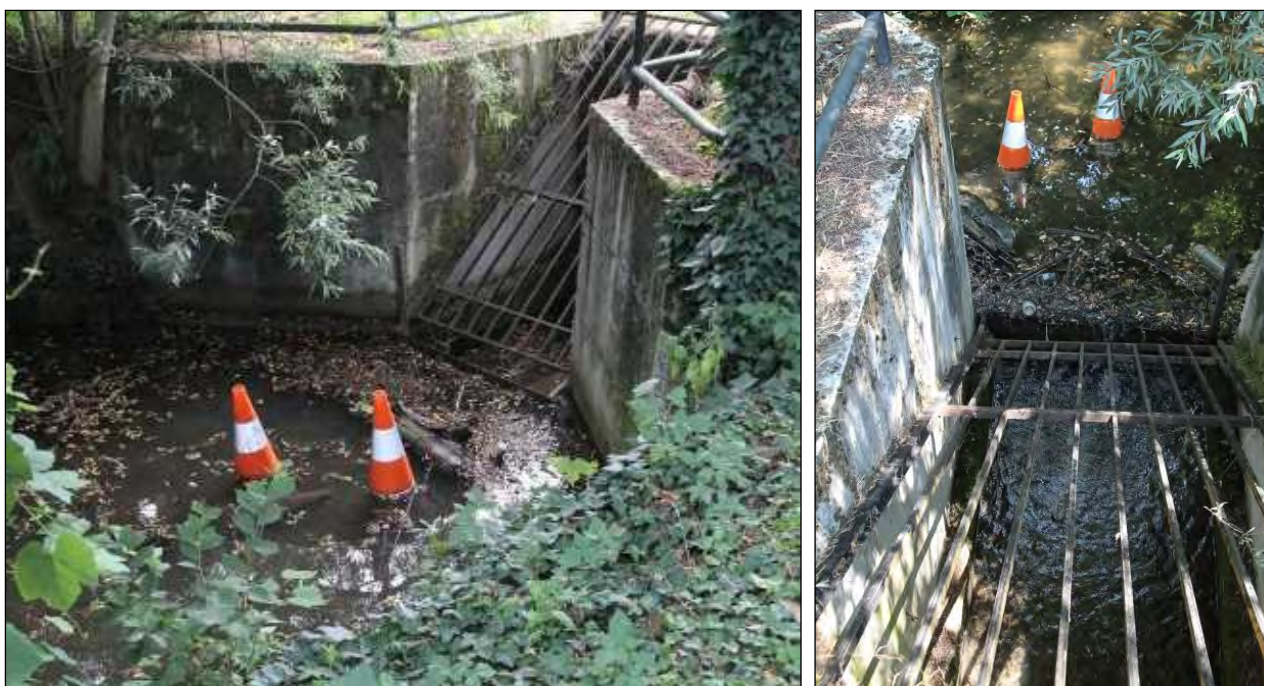
4. Al fine di favorire lo scorrimento delle acque verrà abbassata la soglia in uscita presente in corrispondenza della griglia di ingresso della tombinatura di circa 10 cm. Il rilievo topografico ha indicato quote del fondo alveo pari a 98.86 m slm a monte della soglia e 98.75 m slm immediatamente a valle, la soglia ha quota pari a 99.15 m slm.

Figura 27 griglia di accesso al tratto tombinato

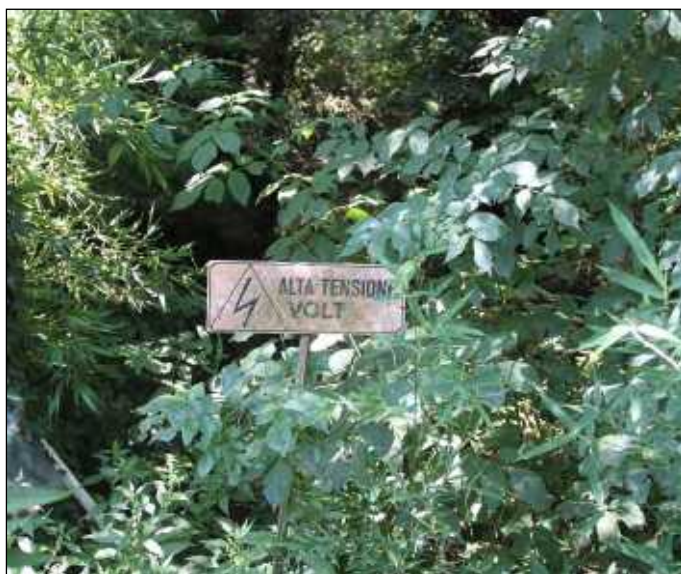
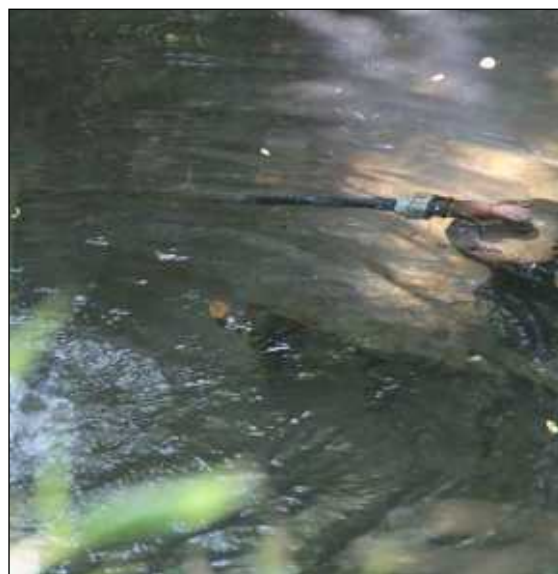
5. Al fine di migliorare l'apporto idrico nel fontanile sarà sostituita la pompa esistente, di caratteristiche non note, con una nuova pompa con portata pari a 10 l/s.

- pompa per installazione da esterno, con portata non inferiore a 10 l/s, prevalenza non minore a 3 bar, completa di quadro elettrico di alimentazione e controllo mediante sonde di livello;
- linee di raccordo dai 4 nuovi tubi emuntori, posate a vista, realizzate in HDPE PN10, diametro DN50, compresi raccordi e curve, innestati in collettore in HDPE DN100, completo di organi di intercettazione, valvole di non ritorno e contalitri, con uscita DN 90 verso la pompa;
- linea di scarico composta da tubazione in HDPE DN 90 compresi raccordi e pezzi

Figura 29 pompa alla testa del fontanile

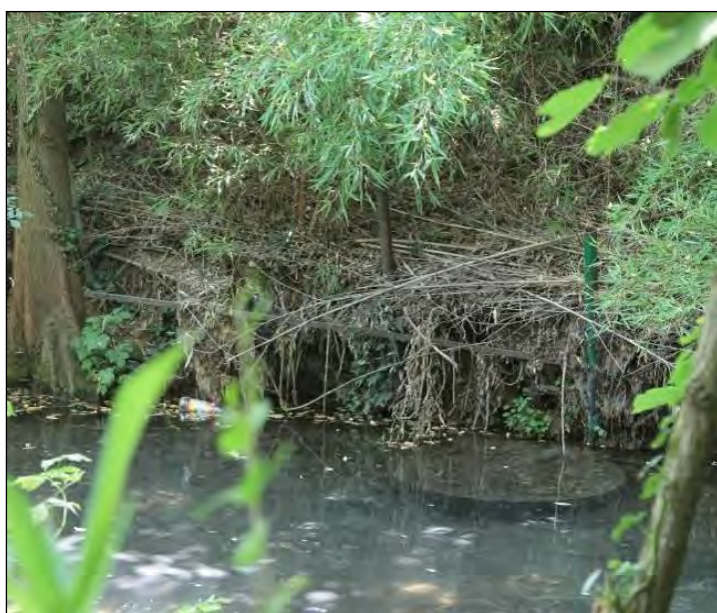
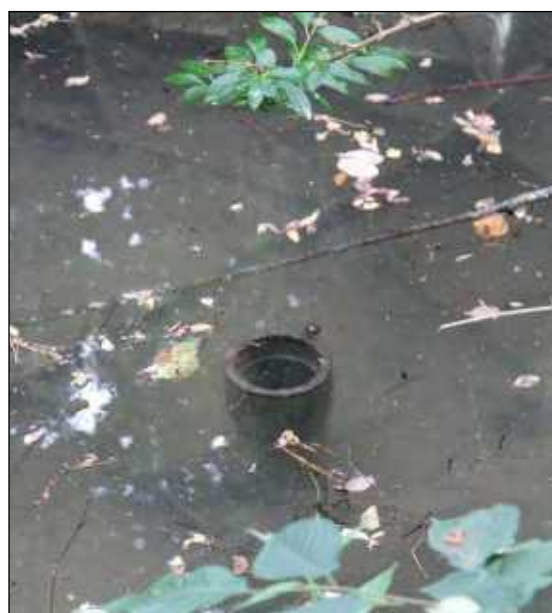
6. Nella testa e lungo l'asta sono presenti 6 tubi in ferro e due tini in cemento che saranno oggetto di spurgo. Saranno installati anche 4 nuovi tubi emuntori diametro 100 mm.

Figura 30 tino e tubo intasati in sponda sinistra

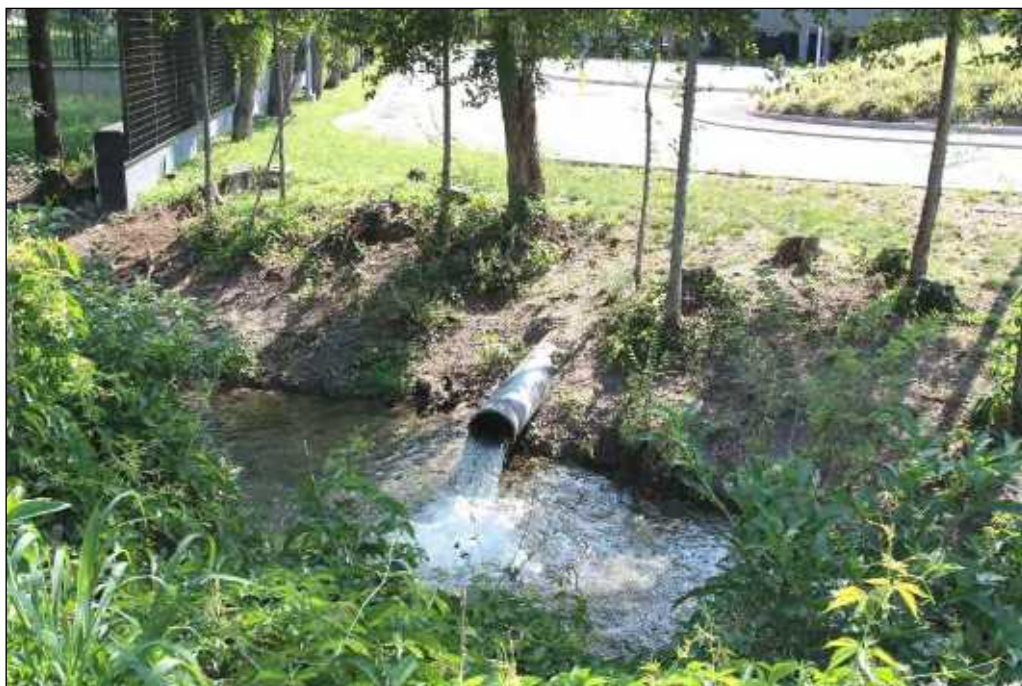
È presente uno scarico 40 m a monte di via per Mirazzano che raccoglie le acque di un impianto geotermico a servizio di Innovation Campus Milano, autorizzato dalla Provincia. Lo scarico ha portata massima di 50 l/s e minima di 8 l/s.

Figura 37 tubo di scarico delle acque di un impianto geotermico

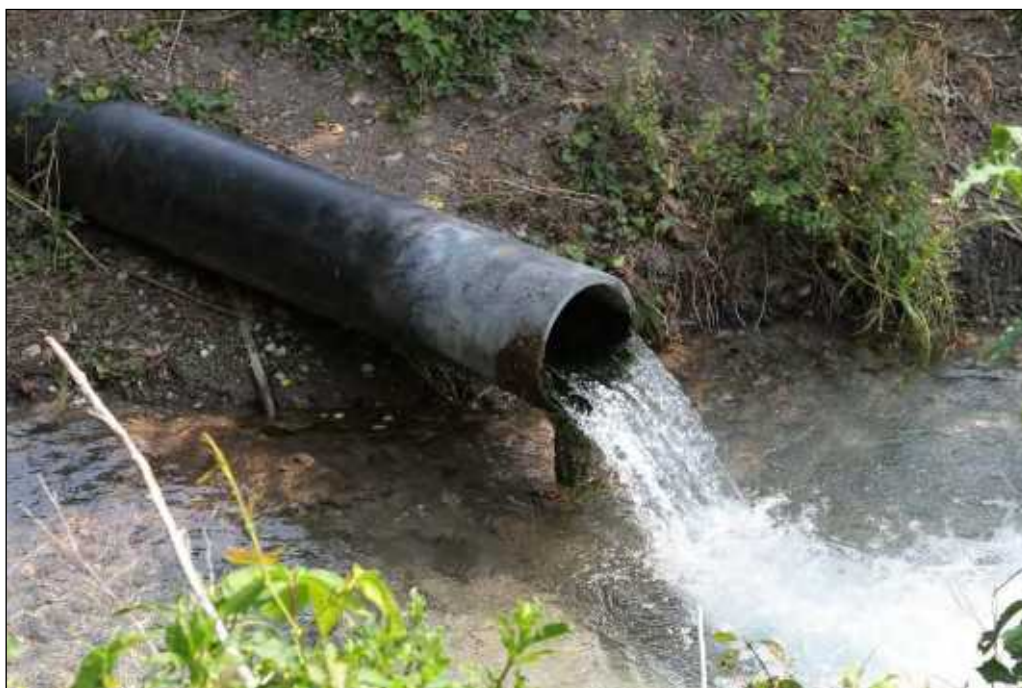
Figura 38 dettaglio del tubo di scarico

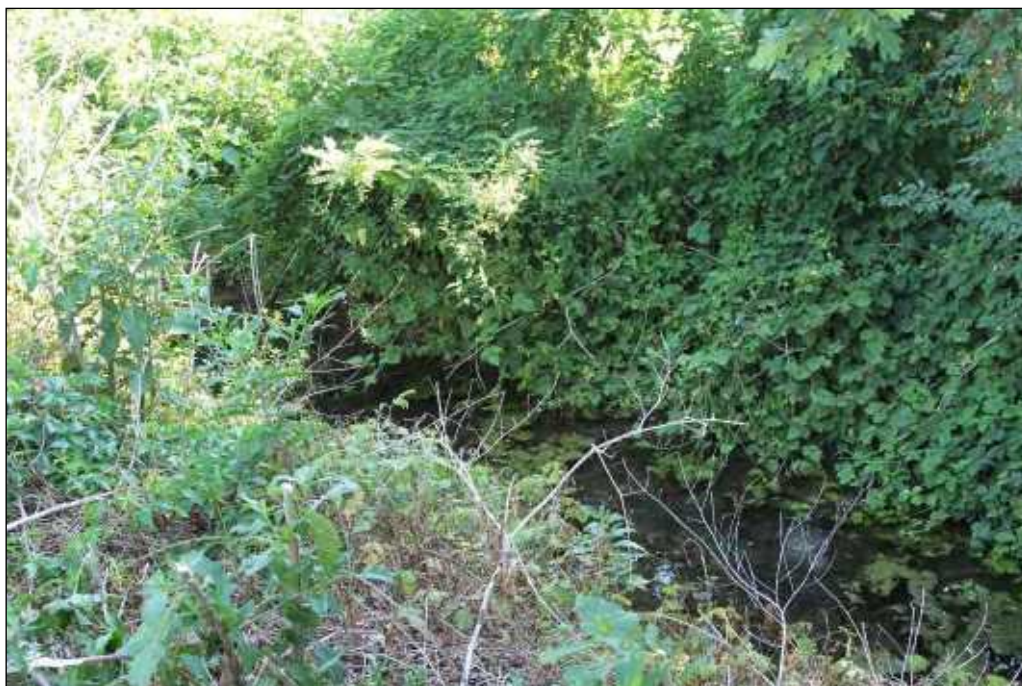
Figura 39 acqua stagnante lungo l'asta del fontanile

Contestualmente all'intervento sopra descritto si procederà alla rimozione dei depositi fini in alveo, per una lunghezza di circa 300 m, al fine di ripristinare le pendenze utili allo scorrimento idrico e alla loro riallocazione nell'area a verde adiacente. La quota di riferimento finale è quella del fondo dello scarico che attraversa la rotonda stradale pari a 105.66 m slm.
