Consorzio di Bonifica

Connessione ecologica di fontanile in fontanile nell'est milanese

PROGETTO DEFINITIVO - PARTE II a

Nome file	17-082 relazione progetto parte ii

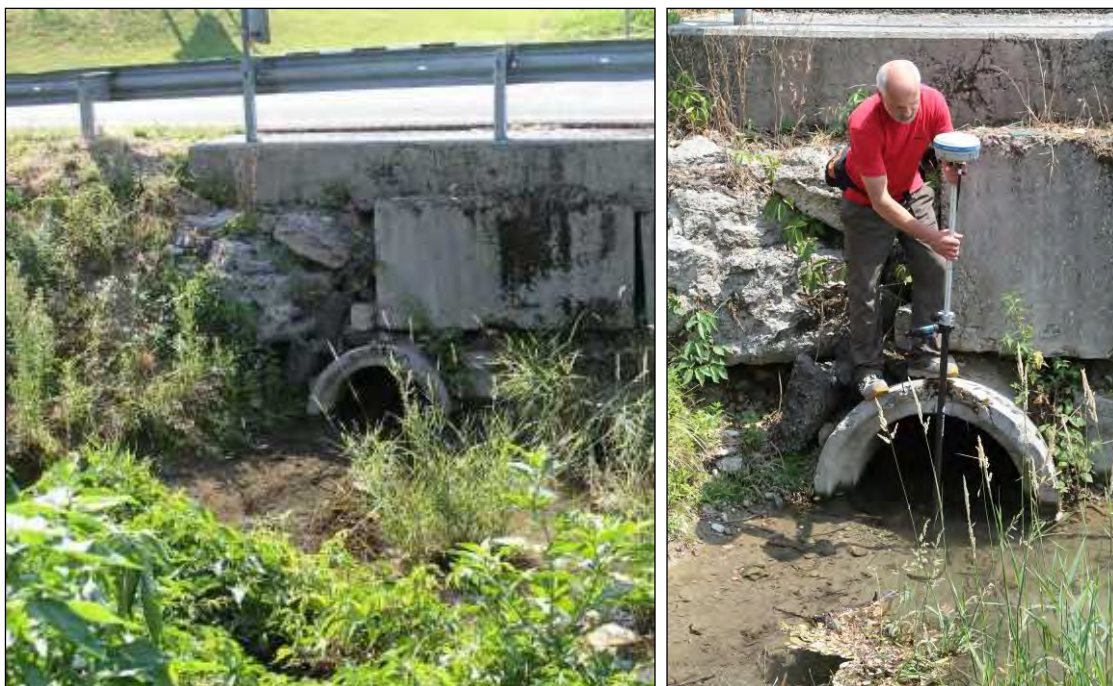
A valle dello scarico del geotermico l'alveo presenta scorrimento idrico ed è oggetto di periodica manutenzione. In corrispondenza della rotonda stradale la tubazione in calcestruzzo diametro 800 mm risulta parzialmente intasata da depositi fini e sarà oggetto di un intervento di pulizia.

Figura 41 imbocco tubazione che attraversa la rotonda

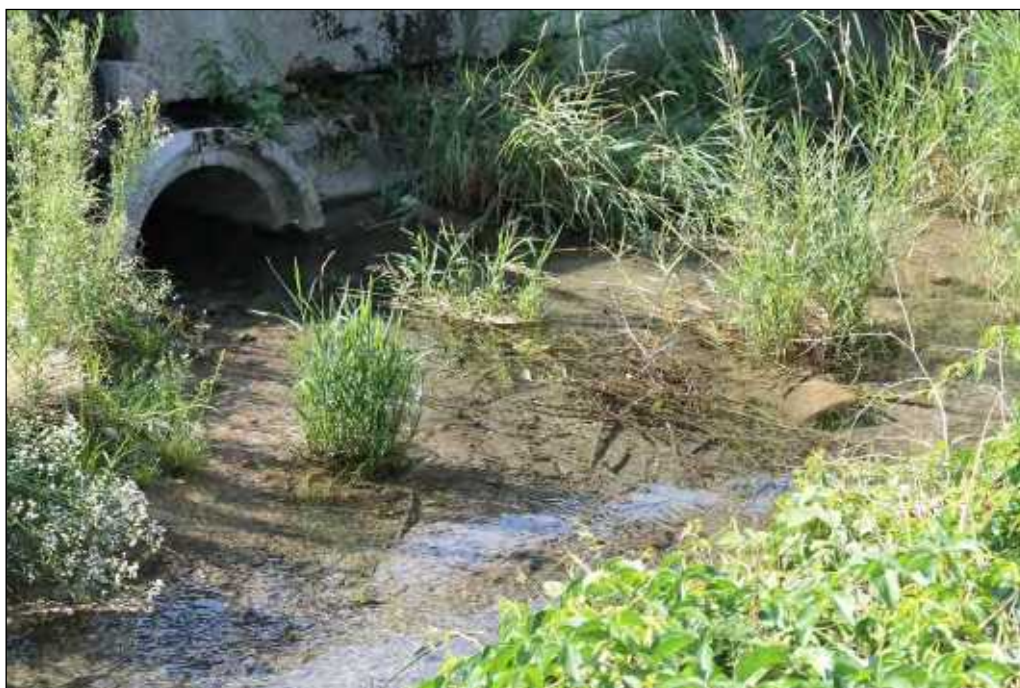
Figura 42 dettaglio tubazione che attraversa la rotonda

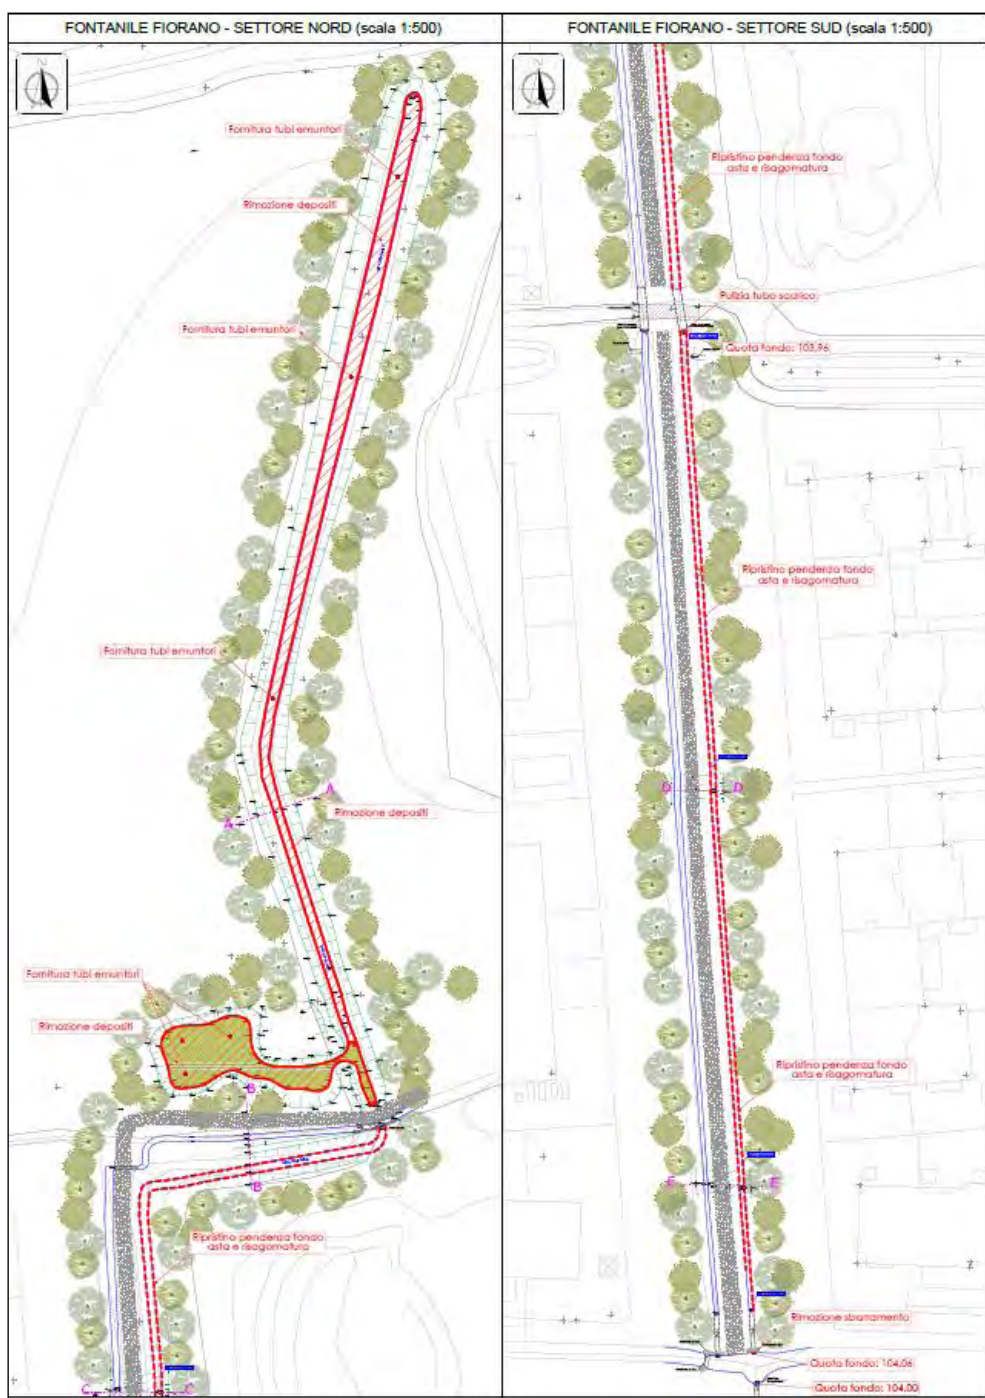
Figura 47 estratto tavola interventi

Al fine di migliorare il deflusso è prevista la rimozione dei depositi fini sia dalle teste, per superfici estese rispettivamente 330 mq e 550 mq con spessori compresi tra 10 e 50 cm, sia lungo l'asta per una lunghezza di circa 370 m. Il materiale escavato sarà riallocato lungo le sponde.

Saranno posizionati 6 tubi emuntori in corrispondenza delle due teste per favorire la risalita dell'acqua.

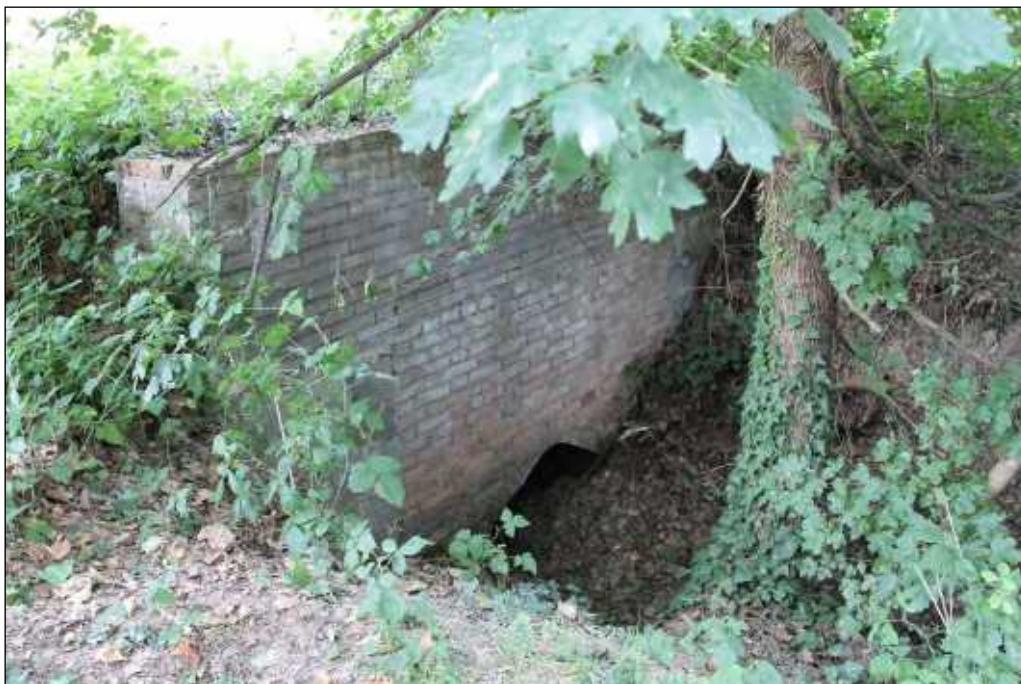
Figura 51 attraversamento in alveo

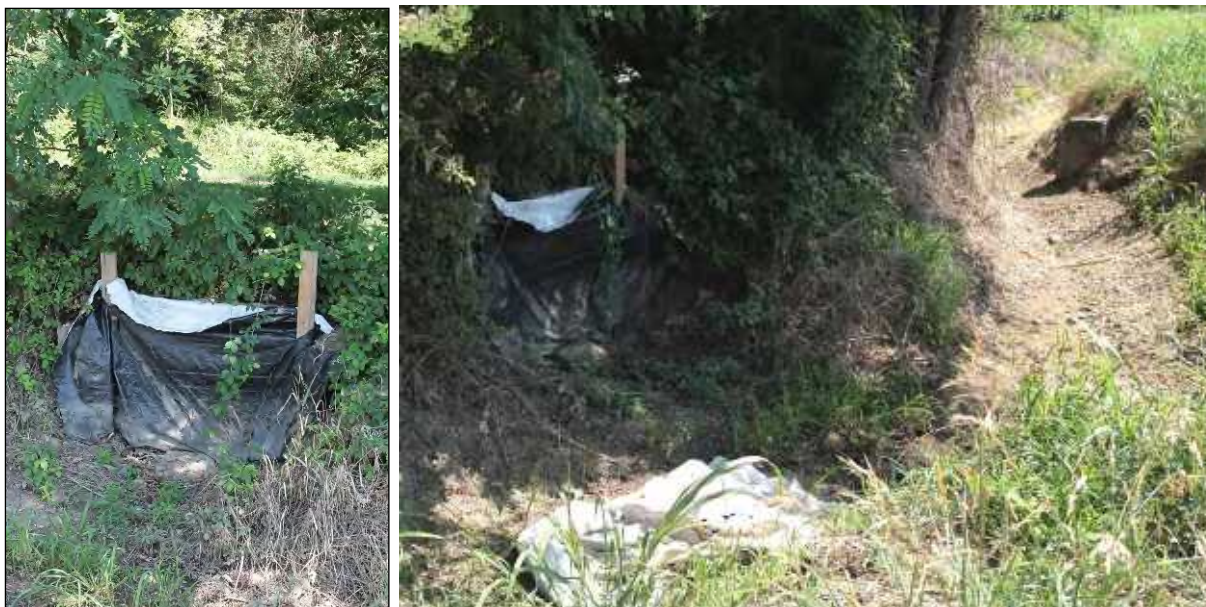
Nel tratto terminale dell'asta in corrispondenza dei campi coltivati è presente uno sbarramento artigianale che sarà rimosso per consentire il deflusso delle acque.

Figura 52 chiusura artigianale dell'uscita dell'asta

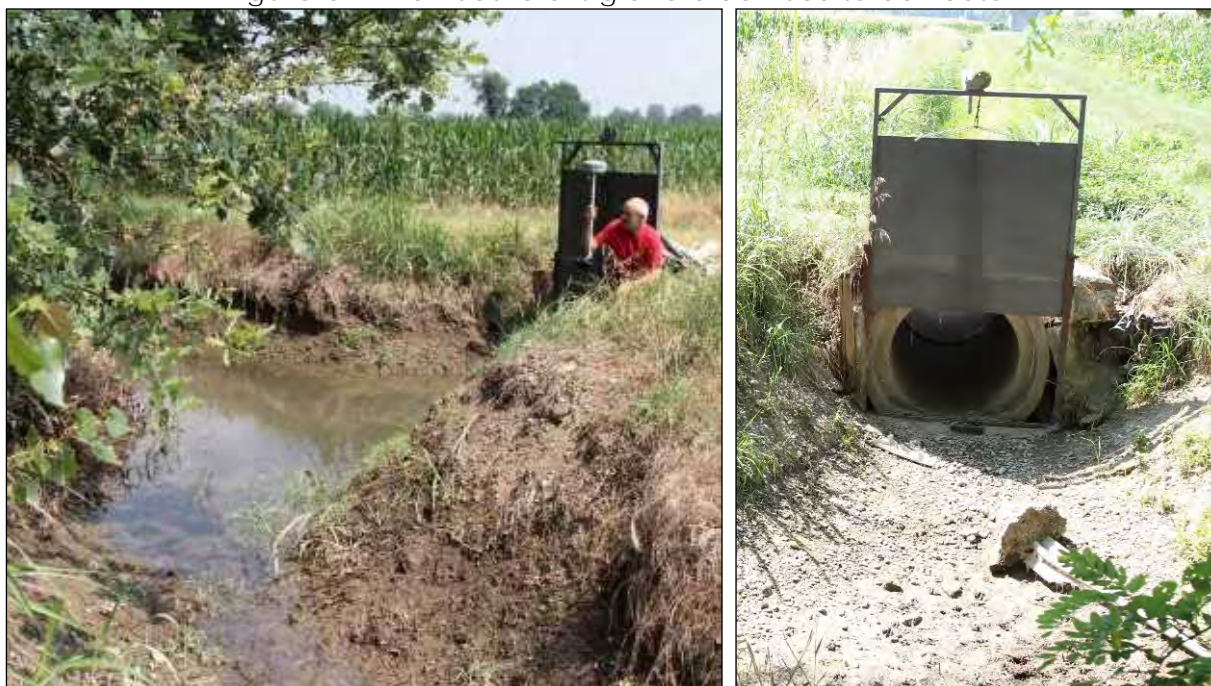
Figura 53 paratoia a valle dell'uscita dell'asta del fontanile (quota 104 m slm)

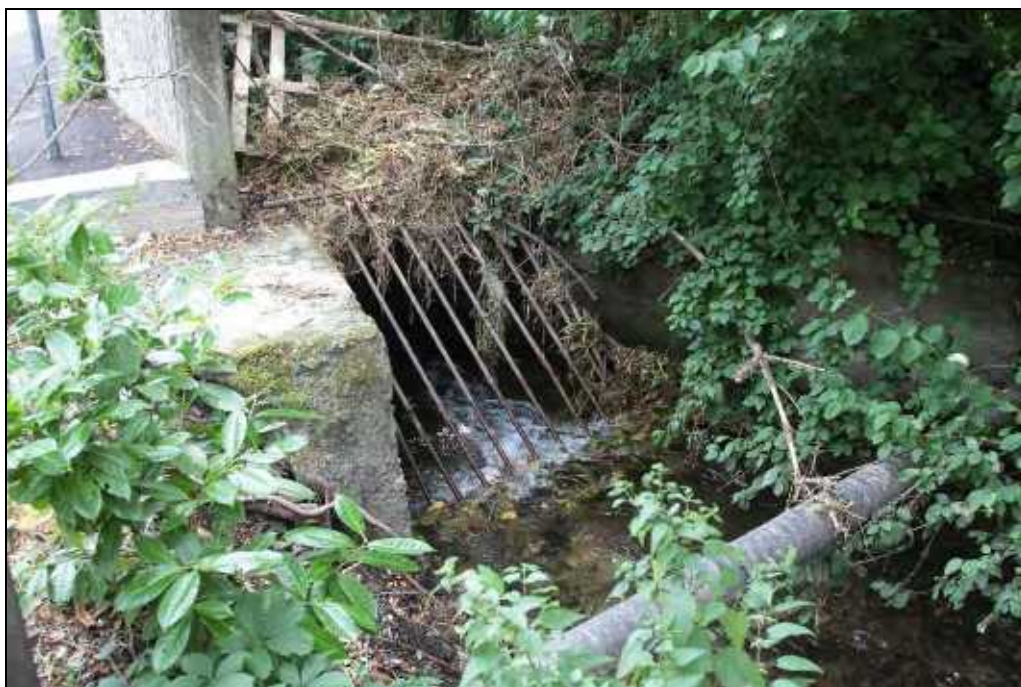
Figura 57 griglia all'imbocco del tratto tombinato

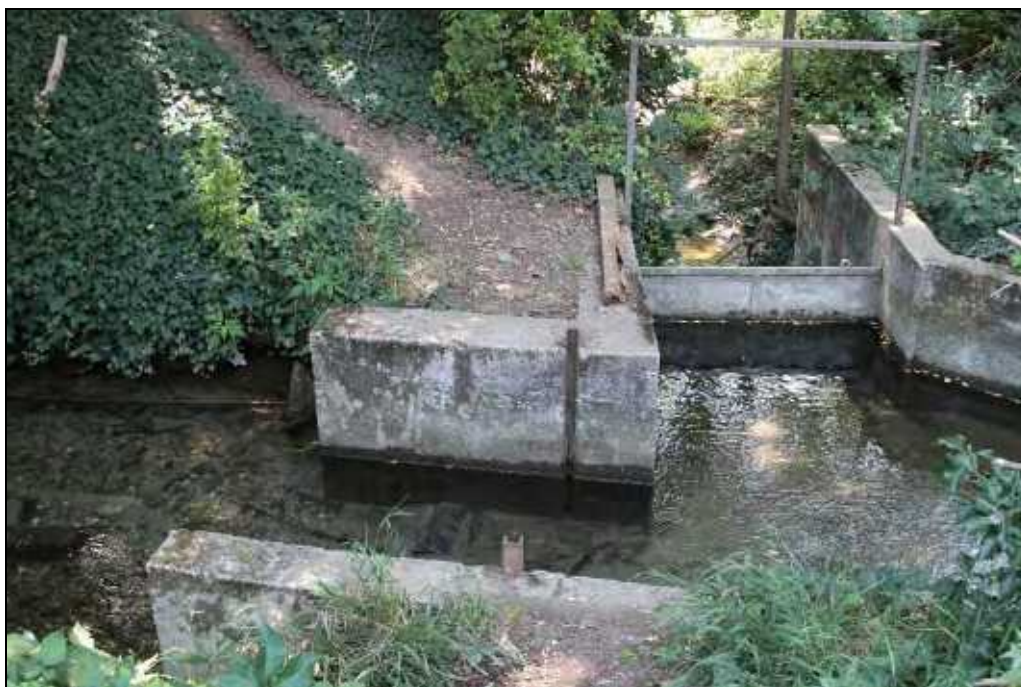
Il canale irriguo arriva da nord con un angolo retto viene deviato in via Bosco, scorre parallelamente alla testa del fontanile e diviene tombinato in corrispondenza di via Turati. È presente un manufatto di regolazione parzialmente chiuso con paratoia che limita l'acqua in ingresso nella testa del fontanile. La deviazione della roggia Gola ha causato un anomalo innalzamento delle acque nella testa del fontanile e lungo l'asta. Successivamente è stato realizzato uno sbarramento in terra all'uscita dell'asta che ha comportato un ristagno di acqua nella stessa e l'assenza di scorrimento idrico lungo l'asta.

Figura 59 paratoia lungo il canale irriguo a monte del fontanile

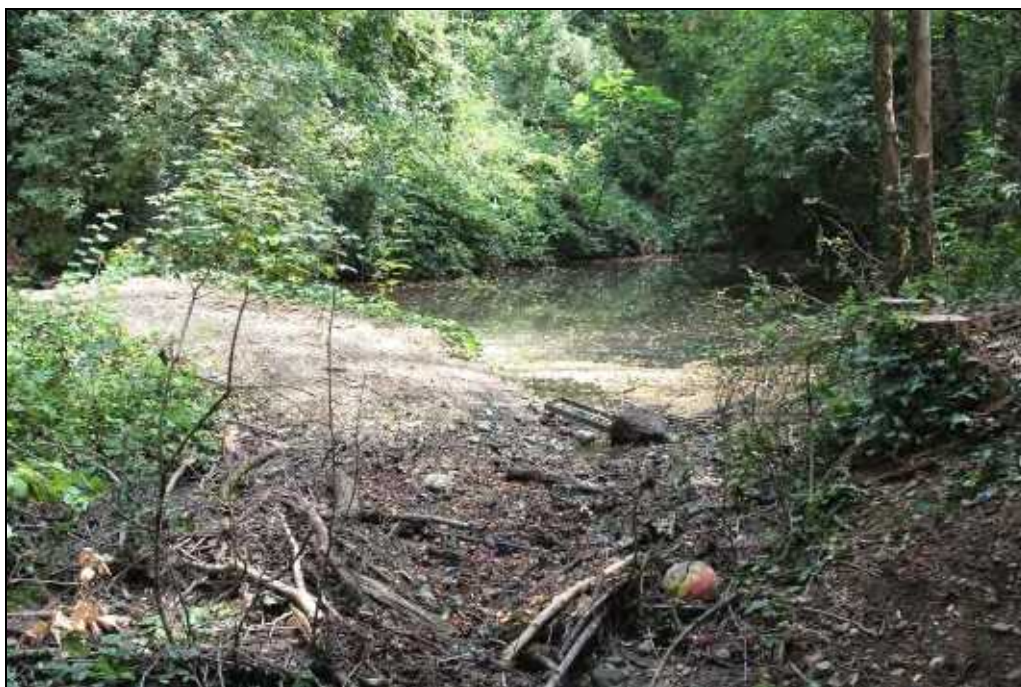
Saranno rimossi i depositi fini in corrispondenza della testa del fontanile su una superficie di circa 1050 mq e lo sbarramento in terra all'uscita della testa per consentire il normale deflusso delle acque. Il materiale escavato sarà riallocato nelle aree adiacenti ed in particolare a valle del manufatto in calcestruzzo per risagomare l'argine e in un'area a prato all'interno del parco, che presenta avvallamenti, e in sponda destra immediatamente a valle dello sbarramento in terra.

Figura 61 sbarramento in terra all'uscita della testa del fontanile

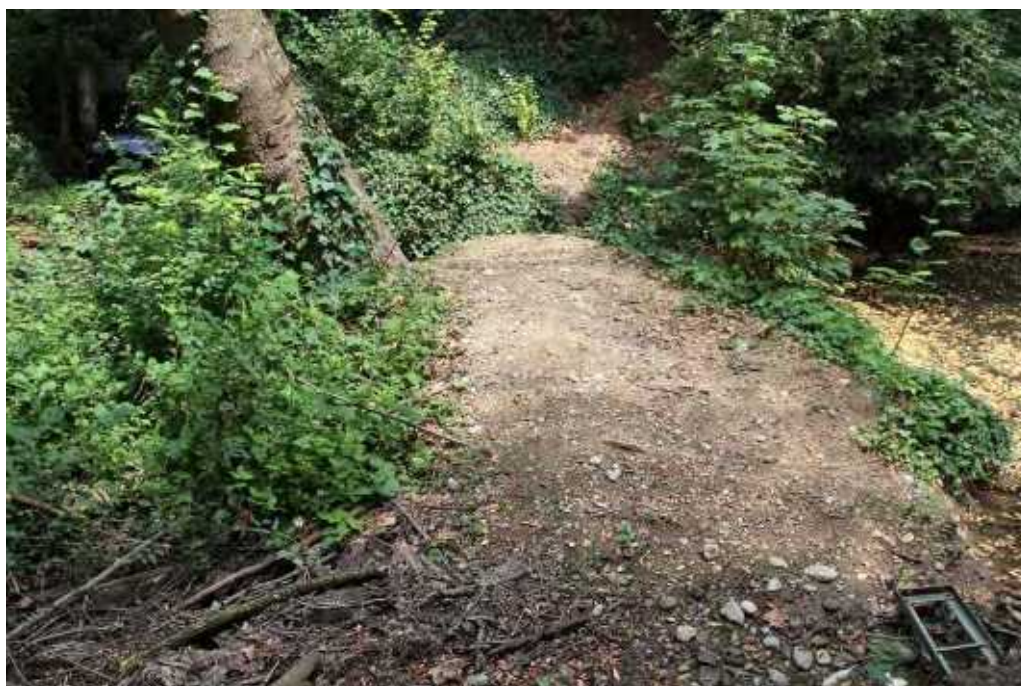
Figura 62 dettaglio sbarramento in terra in alto a sinistra si vede la paratoia

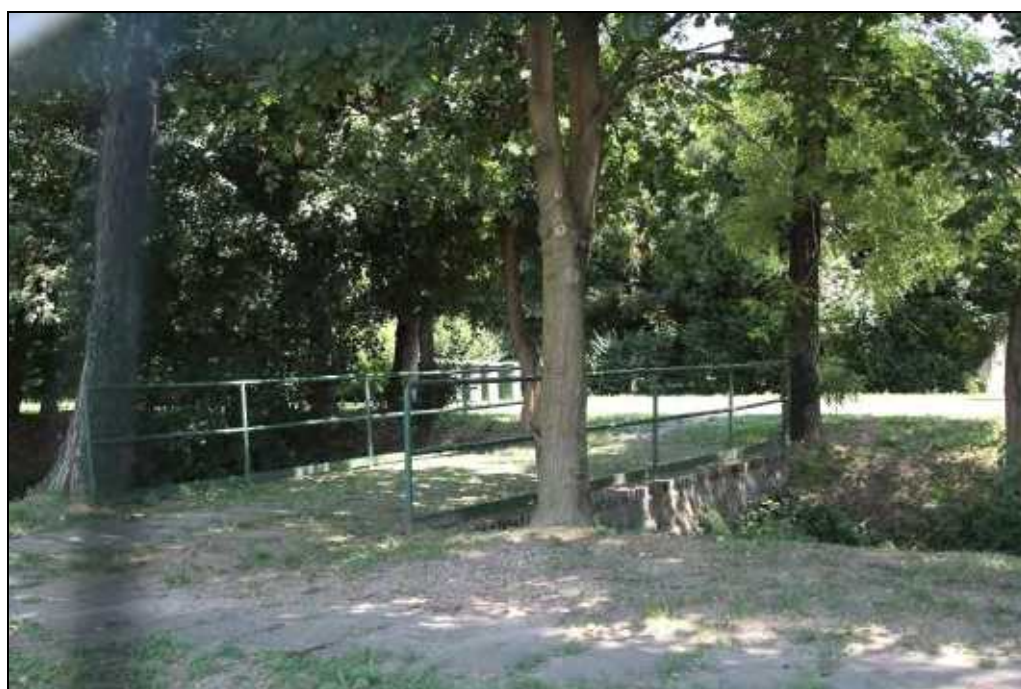
Lungo l'asta, all'interno della proprietà del condominio, sono presenti due manufatti di attraversamento pedonale (uno dotato di due tubi diametro 1000mm).

Figura 64 passerella presente lungo l'asta

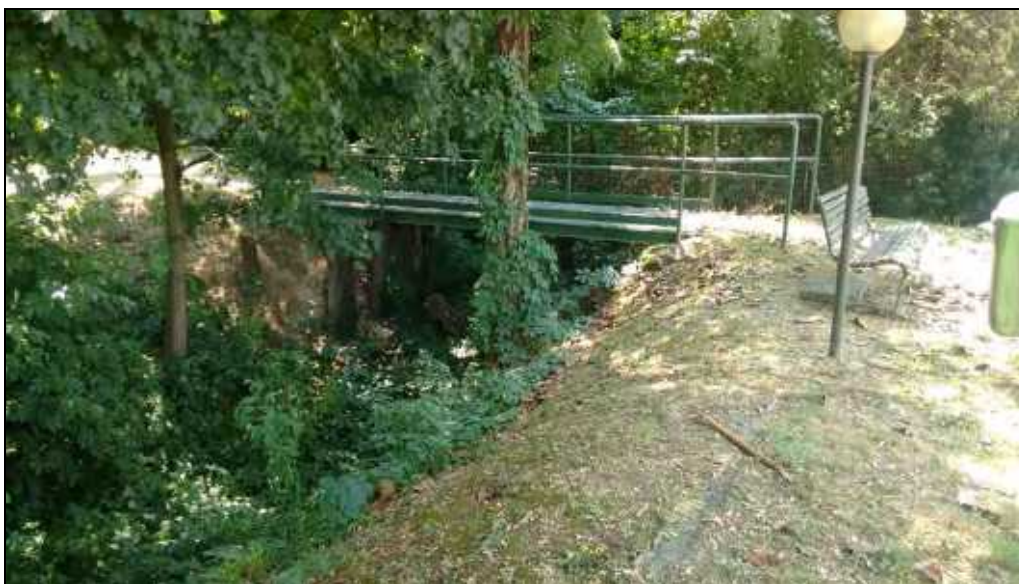
Figura 65 passerella presente lungo l'asta

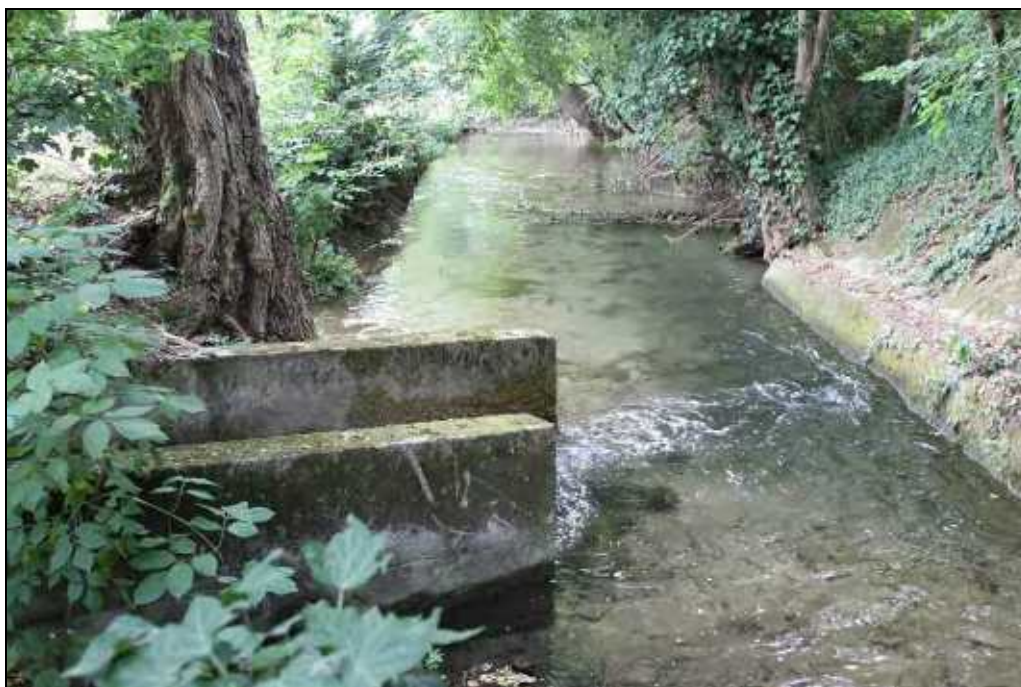
In corrispondenza del ponte canale, in prossimità del municipio, il canale di irrigazione si immette nell'asta del fontanile con un manufatto in calcestruzzo posizionato in diagonale. In questa zona si verifica un fenomeno di rigurgito delle acque, è presente una paratoia parzialmente occlusa. Come quota finale, punto di partenza per la definizione delle pendenze, si farà riferimento alla quota del fondo sotto il punto di immissione della roggia.

Figura 67 immissione delle acque del canale irriguo nell'asta del fontanile

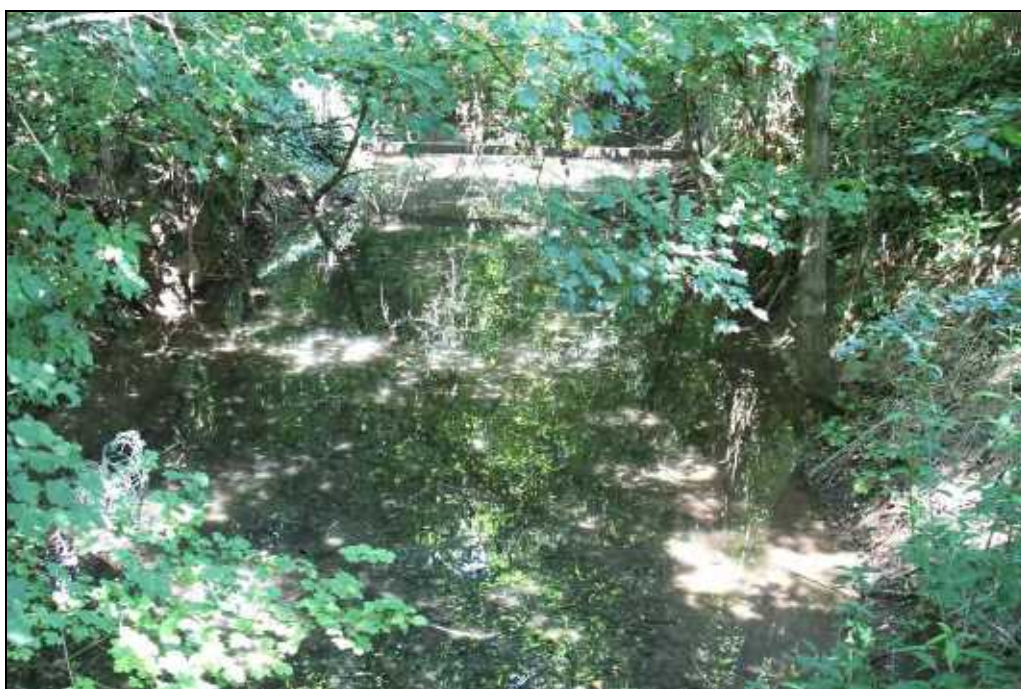
Figura 68 rigurgito a monte della paratoia e acqua stagnante

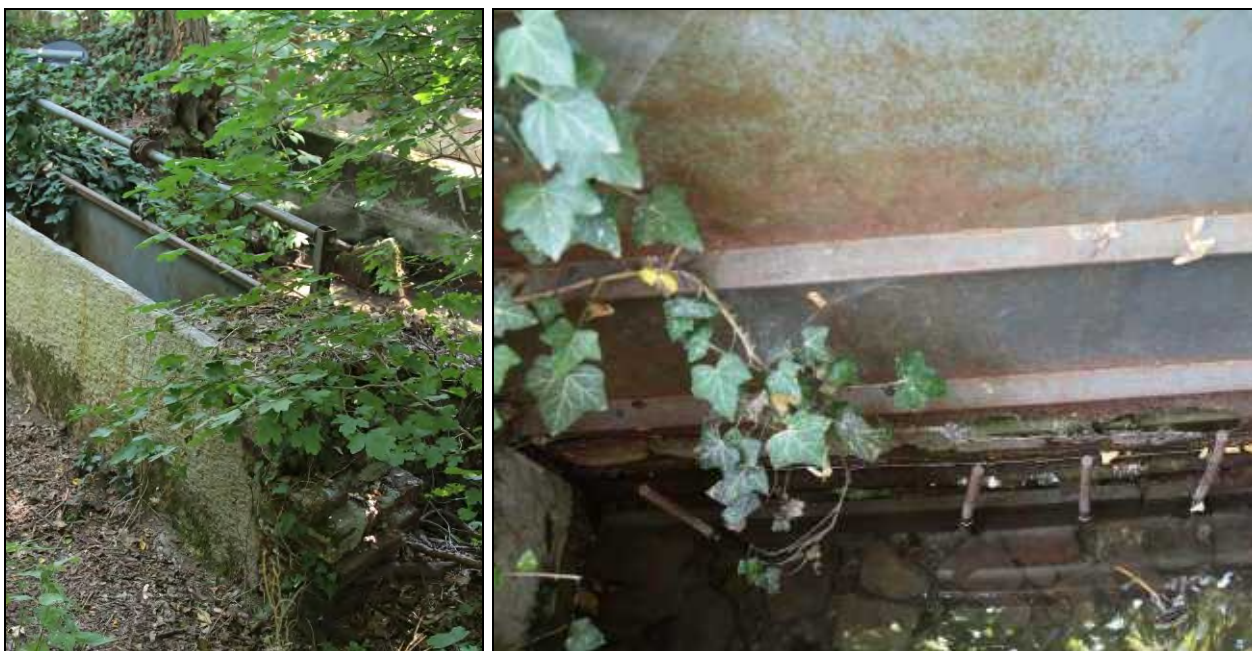
Si prevede di rimuovere i depositi presenti in prossimità della paratoia e valutare se eliminare/abbassare la stessa per favorire il deflusso delle acque.

Figura 69 dettaglio paratoia in corrispondenza del ponte canale

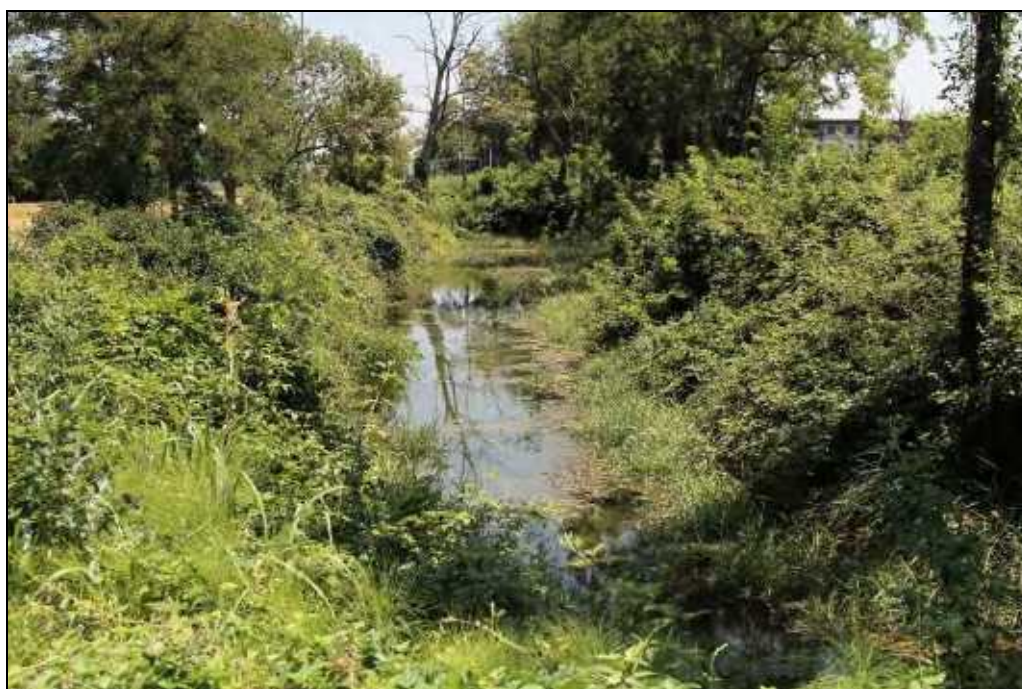
Figura 74 testa del fontanile

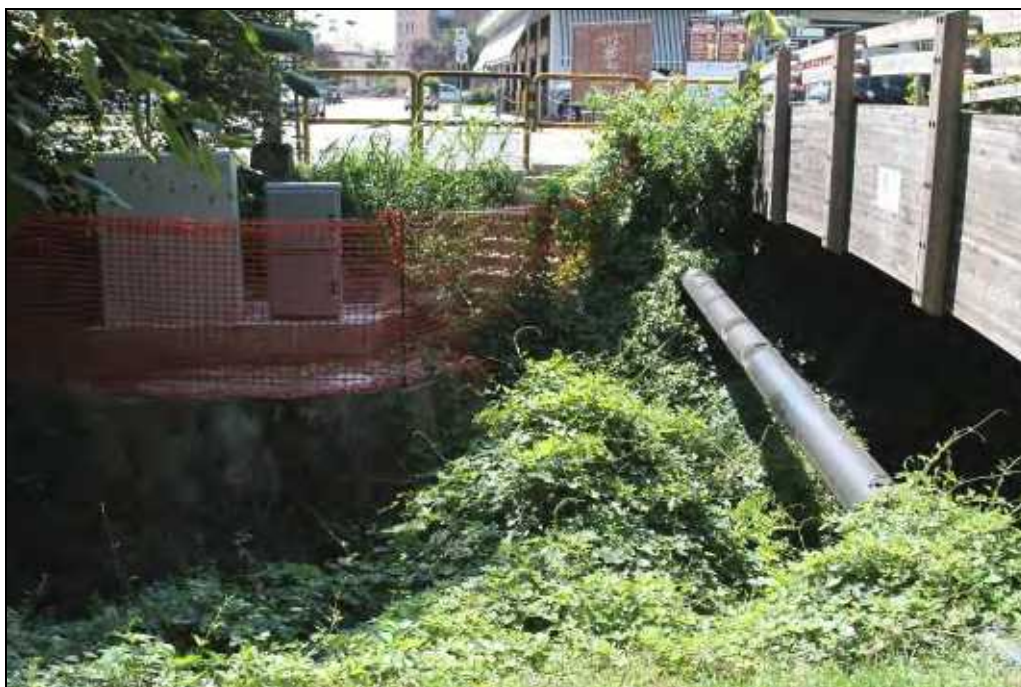
Figura 84 passerella e tubazione che attraversano l'alveo

Lungo l'asta saranno ripristinate le pendenze per circa 180 m, fino ad una passerella in legno a valle dell'attraversamento stradale, e saranno rimossi locali depositi di materiale che ostacolano il naturale deflusso. Il materiale escavato sarà riallocato lungo le sponde. L'asta avrebbe la necessità di essere riprofilata per un tratto più lungo, intersezione con via San Pedrino (circa 1 km), ma non si hanno le risorse economiche sufficienti.

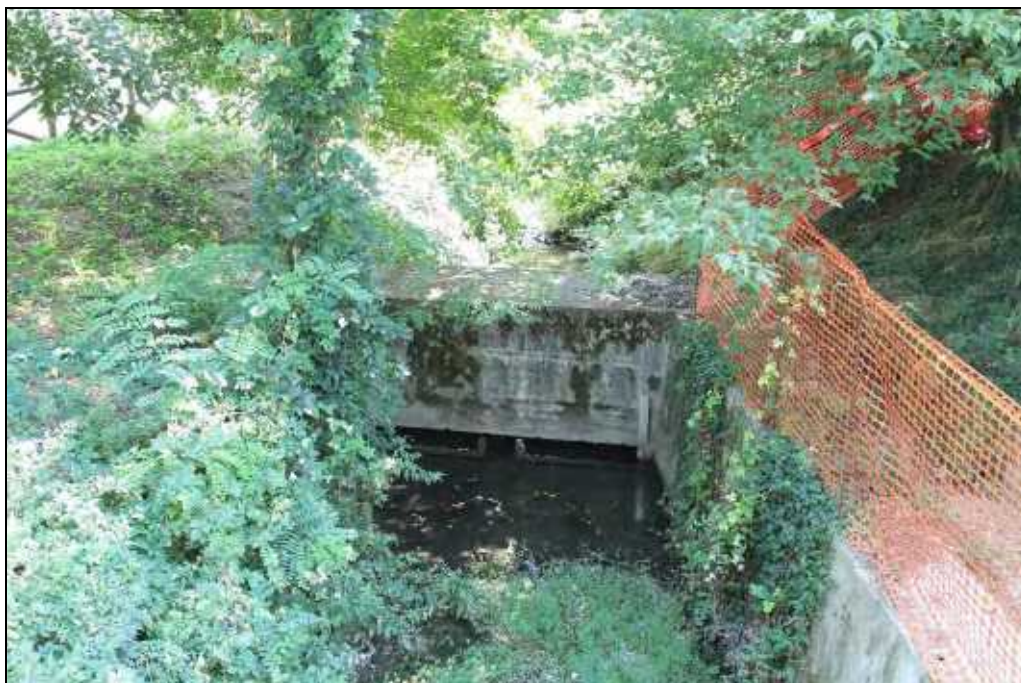
Figura 85 manufatto del sistema fognario

Alla data del sopralluogo, Luglio 2017, era presente acqua stagnante fino al primo manufatto del sistema fognario sul cui fondo è presente una soglia che rende difficoltoso il deflusso. Si prevede di pulire il fondo ed eventualmente rimuovere o abbassare la soglia. La rimozione della soglia sarà possibile solo previa verifica che lo sfioratore presente immediatamente a valle non sia più attivo; l'intervento verrà quindi meglio dettagliato in fase di progetto esecutivo.

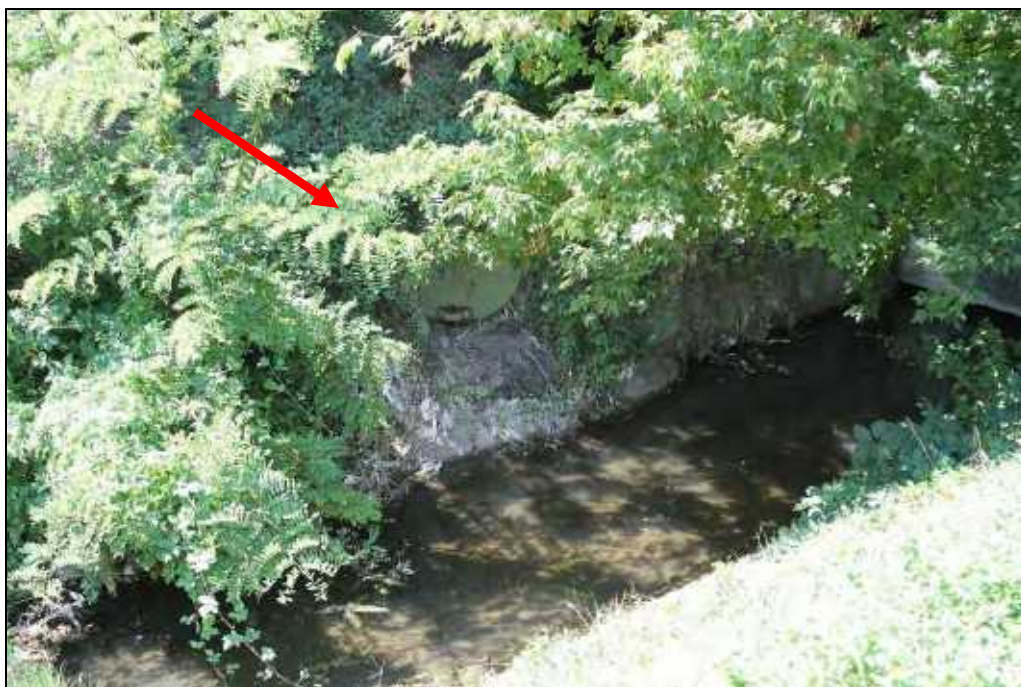
Figura 86 sfioratore fognario a valle del manufatto in cls

"Lungo l'asta sono presenti 3 sfioratori del collettore fognario comunale. Tali manufatti intervengono solo in caso di abbondanti piogge, rilasciando parte della fogna diluita **direttamente all'interno dell'asta**. La società che ha in gestione l'impianto (CAP Holding) ha già individuato le risorse necessarie alla riqualificazione degli sfioratori esistenti. Saranno pertanto installati nuovi manufatti autopulenti, in grado di trattenere le componenti solide dei reflui fognari. Con la realizzazione di queste opere non si avranno interferenze ecologiche evidenti

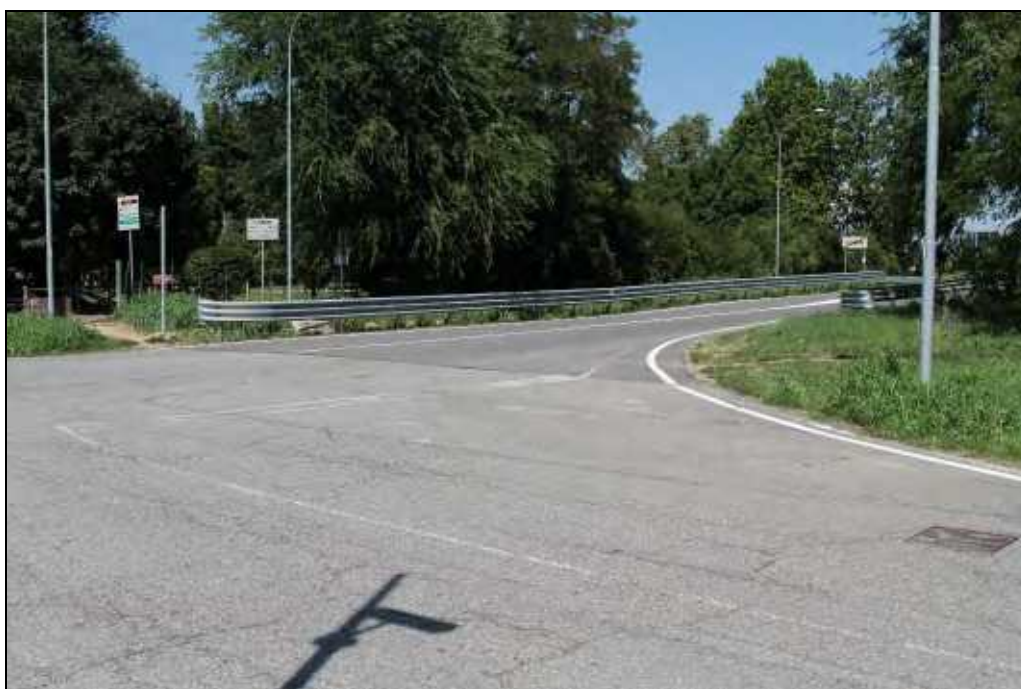
Figura 87 tratto intubato sotto alla strada

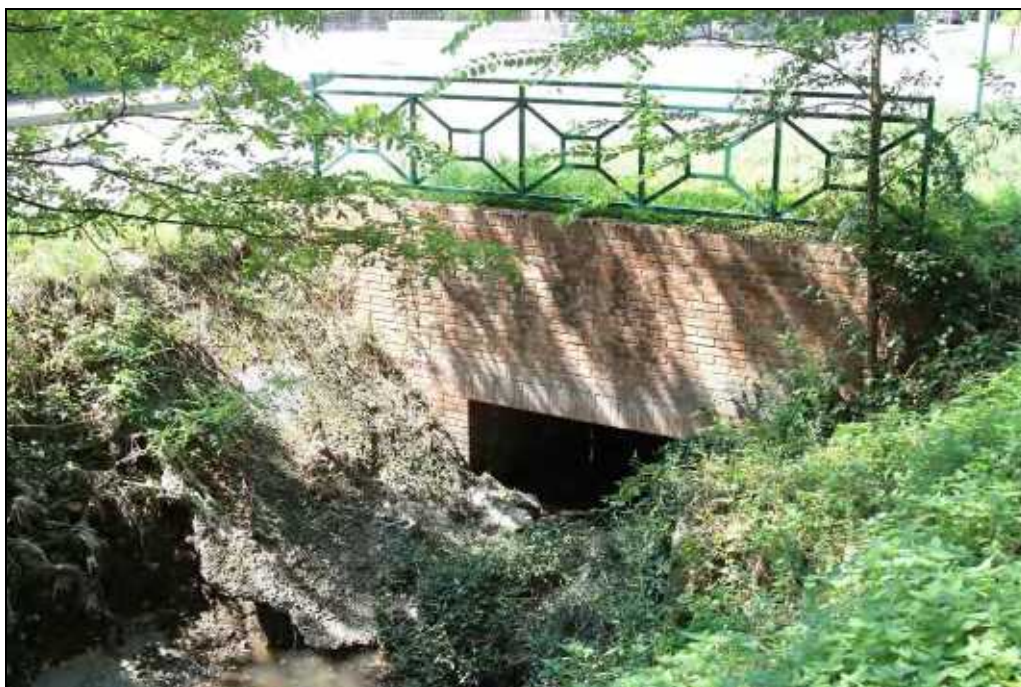
Figura 88 manufatto di attraversamento strada e platea scalzata al piede

A valle del tratto intubato di attraversamento stradale è presente uno scarico fognario in sponda sinistra che ha provocato lo scalzamento della platea in calcestruzzo sul fondo e il deposito di materiale a monte della passerella in legno. Nel caso lo sfioratore non fosse più attivo si potrebbe prevedere oltre alla rimozione dei depositi in alveo anche quella del calcestruzzo ammalorato. In caso contrario sarà necessario procedere ad una nuova opera di difesa in massi ammorsati sul fondo, si attendono indicazioni da parte del Comune.

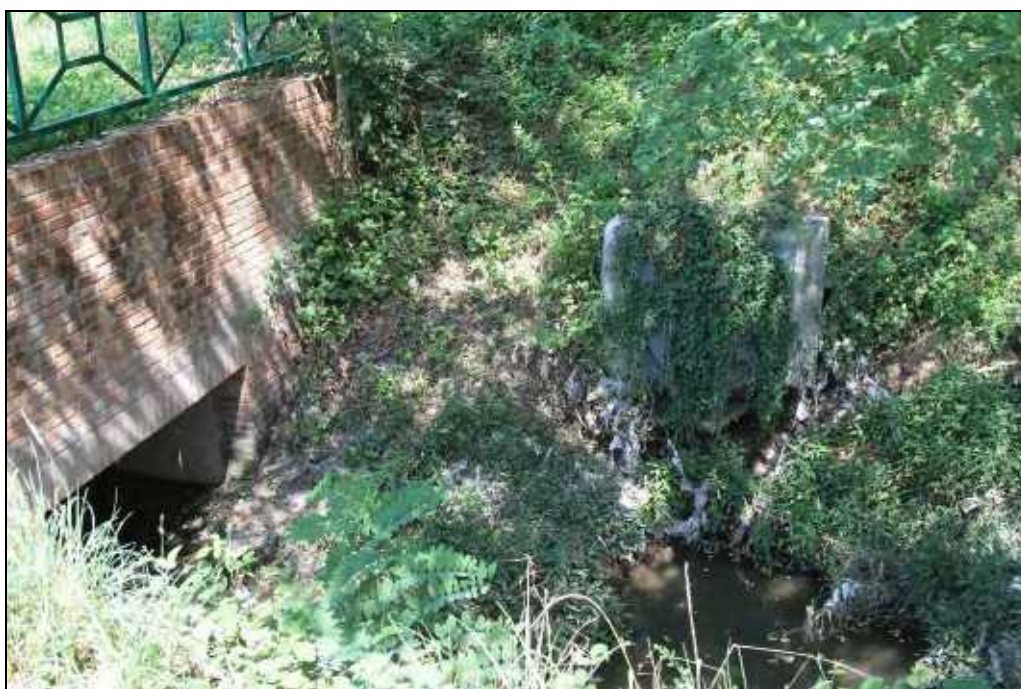
Figura 89 scarico e depositi a valle del tratto intubato

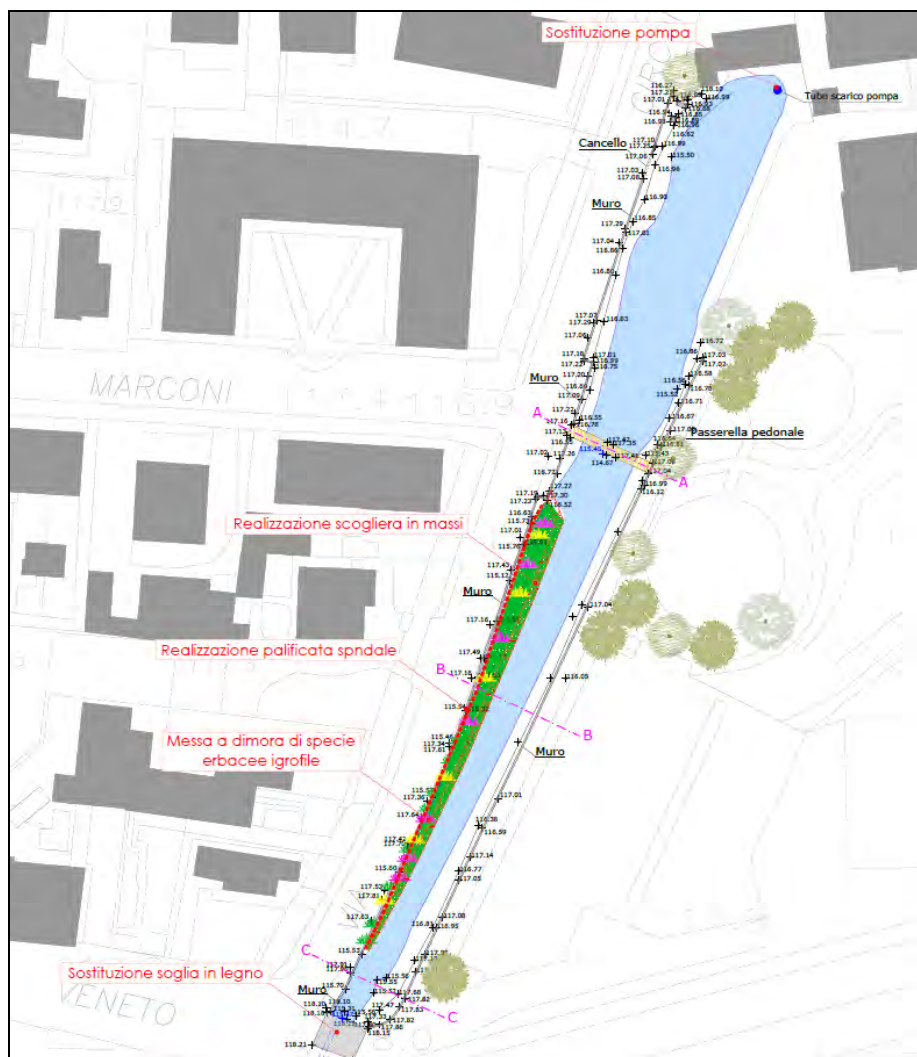
Figura 97 estratto tavola interventi

Per aumentare la portata nella testa si prevede quindi di sostituire la pompa presente con una nuova più performante e ricalibrare le sezioni nel tratto a valle della passerella. Il primo tratto della testa presenta depositi vegetati su entrambe le sponde mentre a valle della passerella la sponda destra è costituita dal muro in calcestruzzo della strada.

Al fine di migliorare il deflusso delle acque e rinaturalizzare le sponde mascherando il muro della strada si prevede di restringere il settore compreso tra la passerella in legno e l'imbocco del tratto tombinato (circa 72 m di lunghezza).

Sarà utilizzato un tipologico simile a quello realizzato a Liscate-Gardina che prevede la successione dal basso in alto di una scogliera in massi alla rinfusa (altezza 1.5 m) riempita a tergo con terreno vegetale fornito in cantiere e di una palificata semplice (altezza 1.2m).

Si procederà alla sostituzione della traversa in legno presente sotto il ponte a monte del tratto tombinato (tubo diametro 300mm) e che ha la funzione di trattenuta dei materiali fini.

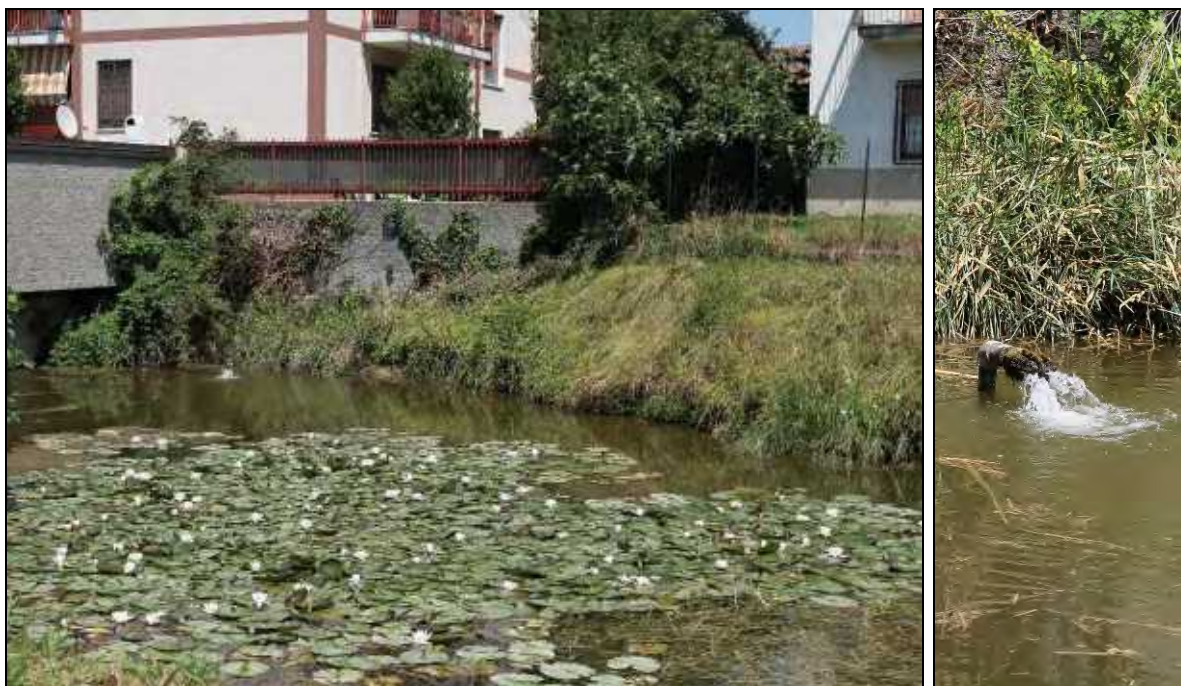
Figura 99 testa del fontanile e tubo proveniente dalla pompa

I dati forniti dall'ufficio tecnico comunale indicano un pozzo di profondità 18 m, diametro 30 cm con filtri tra 12 e 18 m. Per la pompa attuale è indicata una portata massima di 4 l/s mentre la portata autorizzata è pari a 1 l/s. In fase di progettazione esecutiva saranno meglio definite le portate della nuova pompa, recependo le richieste del Comune di Vignate.

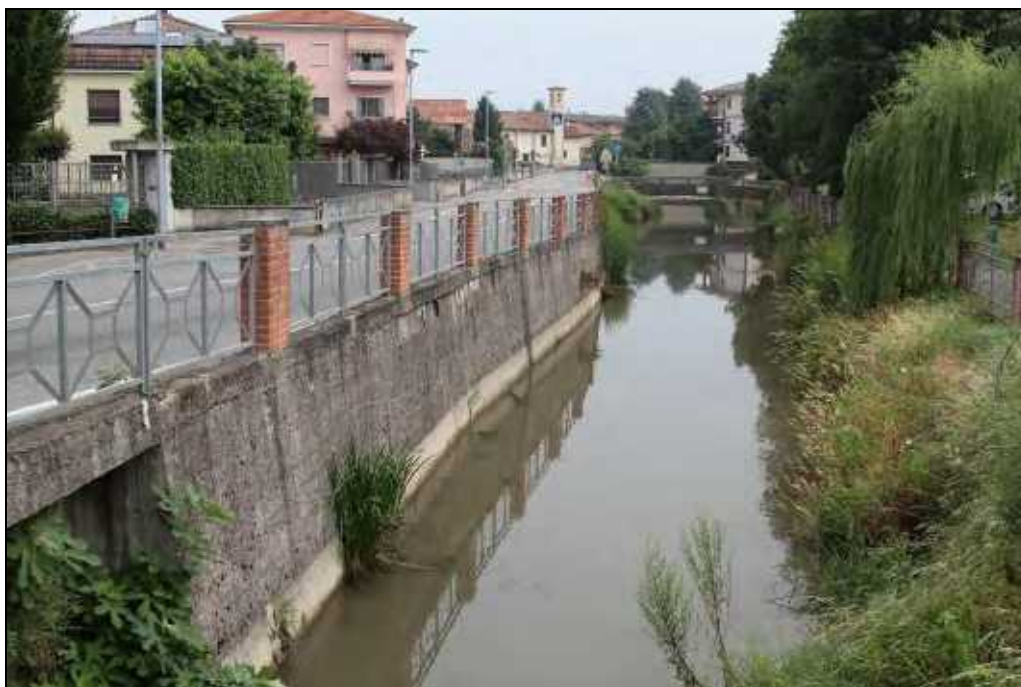
Figura 101 il tratto in destra idrografica (sinistra in figura) verrà ristretto con una scogliera sormontata da una palificata semplice

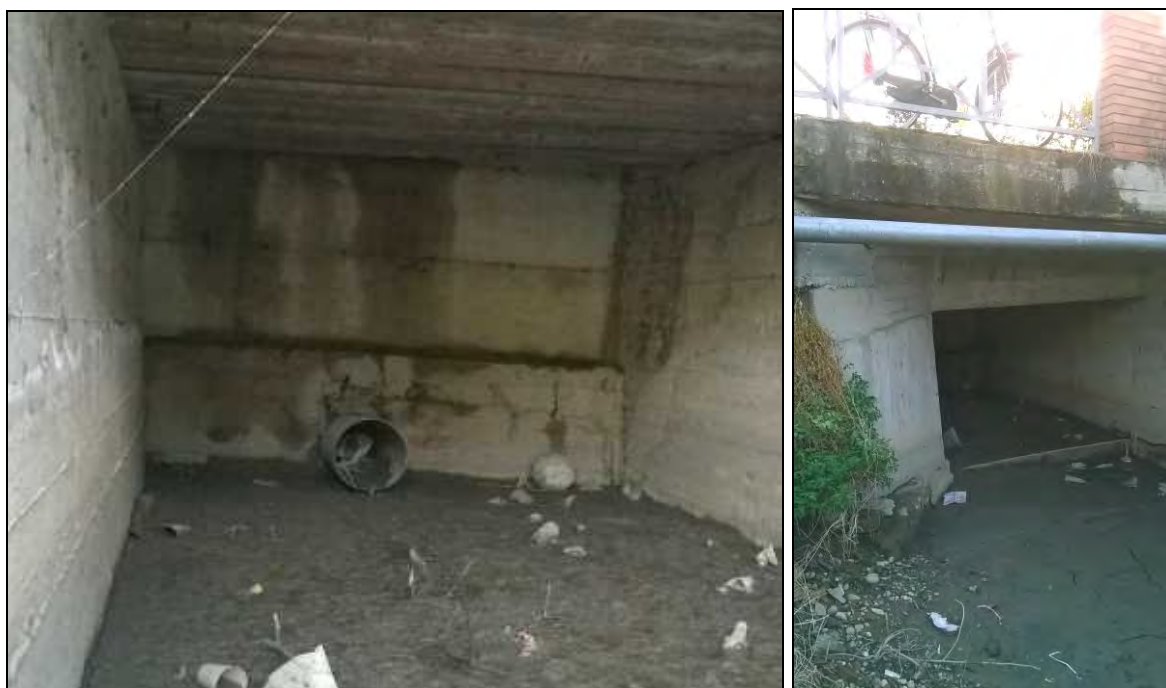
Figura 102 imbocco tratto tombinato e soglia in legno da sostituire sotto al ponte
foto fornita da Comune di Vignate

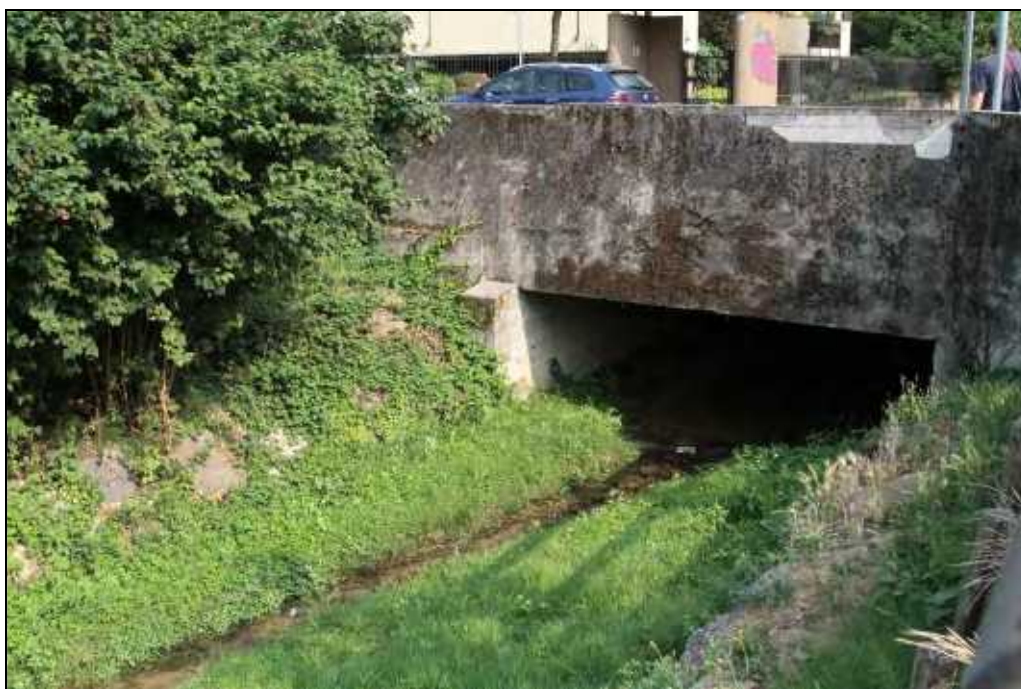
Figura 105 inizio del tratto tombinato all'uscita della testa del fontanile
