Consorzio di Bonifica

Connessione ecologica di fontanile in fontanile nell'est milanese

PROGETTO DEFINITIVO - PARTE II a

Nome file	17-082 relazione progetto parte ii

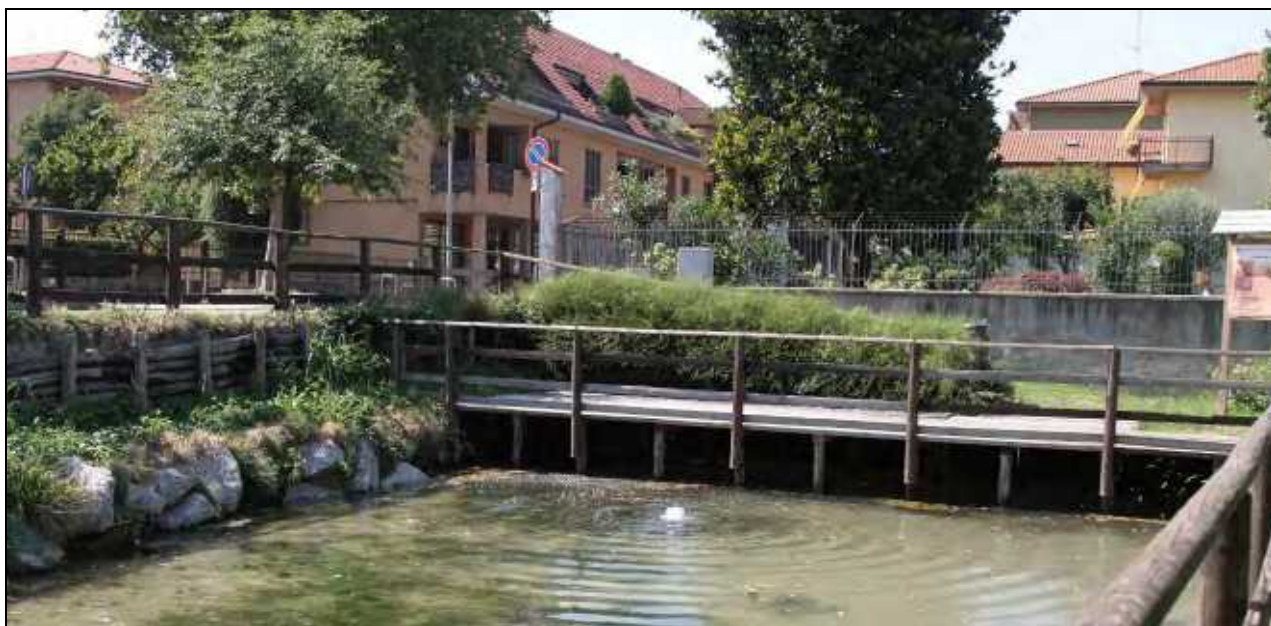
Figura 107 pedana in legno alla testa del fontanile e acqua proveniente dalla pompa

Sono presenti nella testa del fontanile tubi emuntori profondi 4-7 m ed è attiva una pompa con portate di 5 l/s.

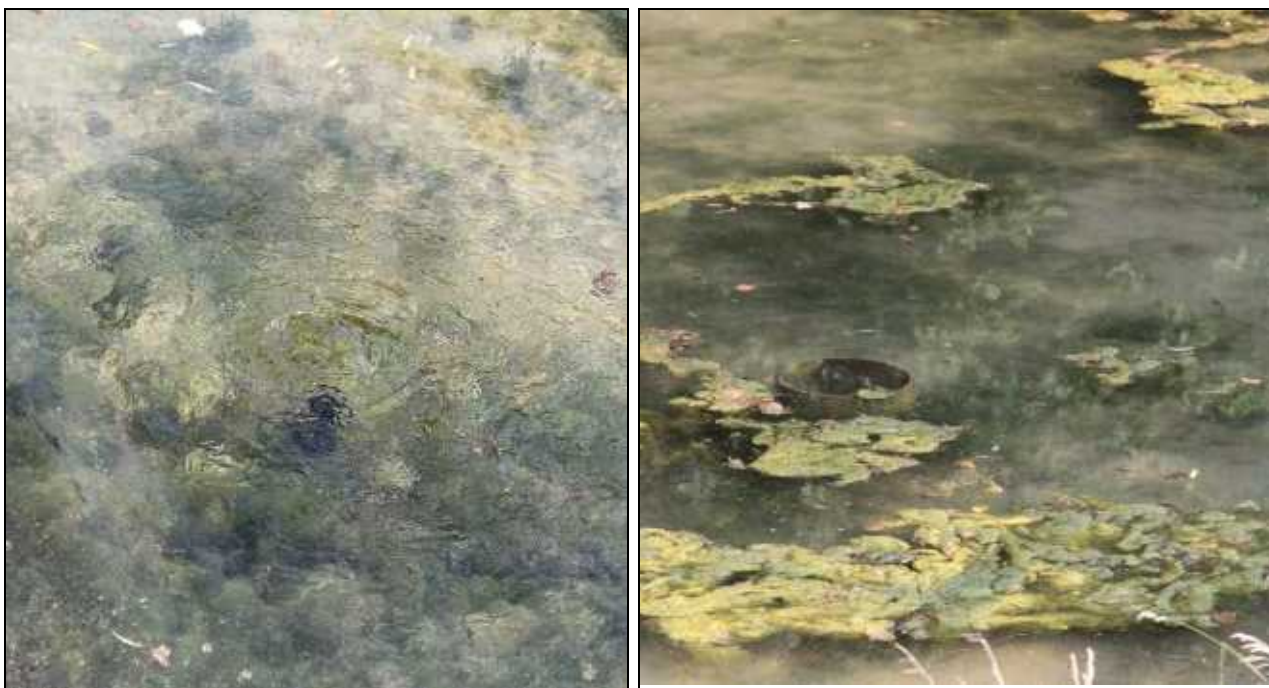
Figura 108 tubi emuntori parzialmente in funzione e intasati

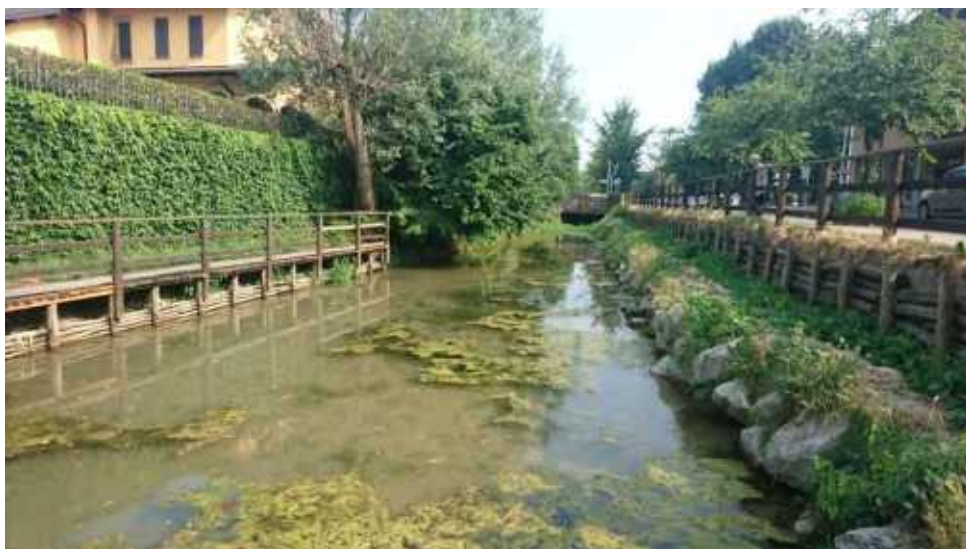
Si prevede inoltre la messa a dimora di piante erbacee igrofile delle specie *Lythrum salicaria*, *Iris pseudacorus* e *Juncus effusus* in corrispondenza dell'area a monte della scogliera in massi già esistente in destra idrografica.

Figura 109 dettaglio area in sponda destra dove verranno messe a dimora le specie erbacee igrofile

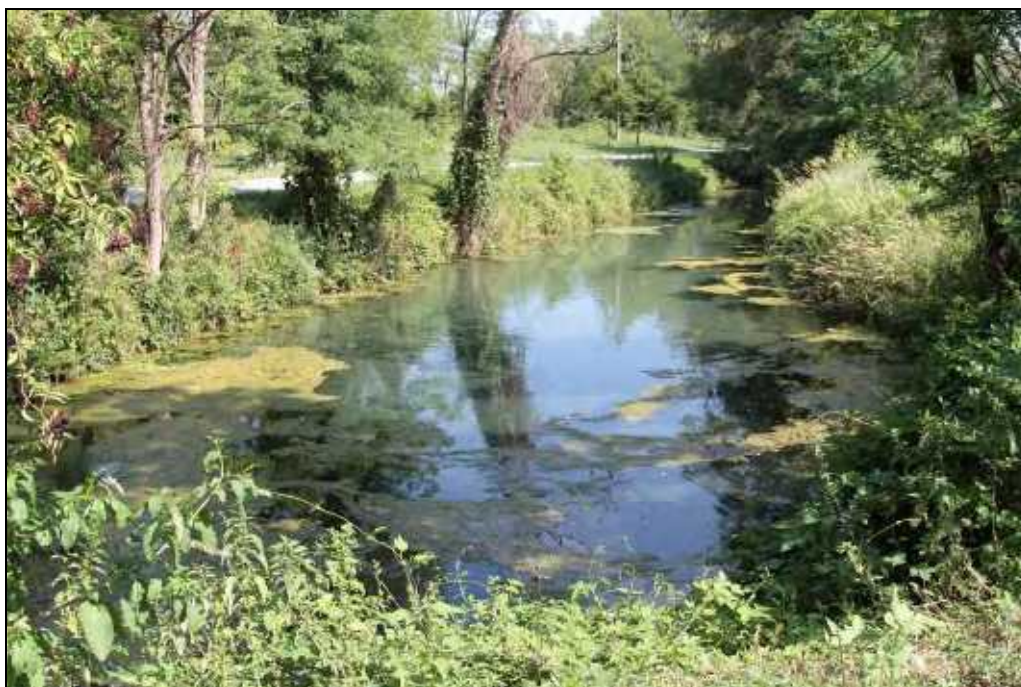
Saranno rimossi i depositi finì dalla testa del fontanile su una superficie di circa 500 m; il materiale escavato sarà riallocato lungo le sponde.

Figura 114 testa del fontanile vista da monte

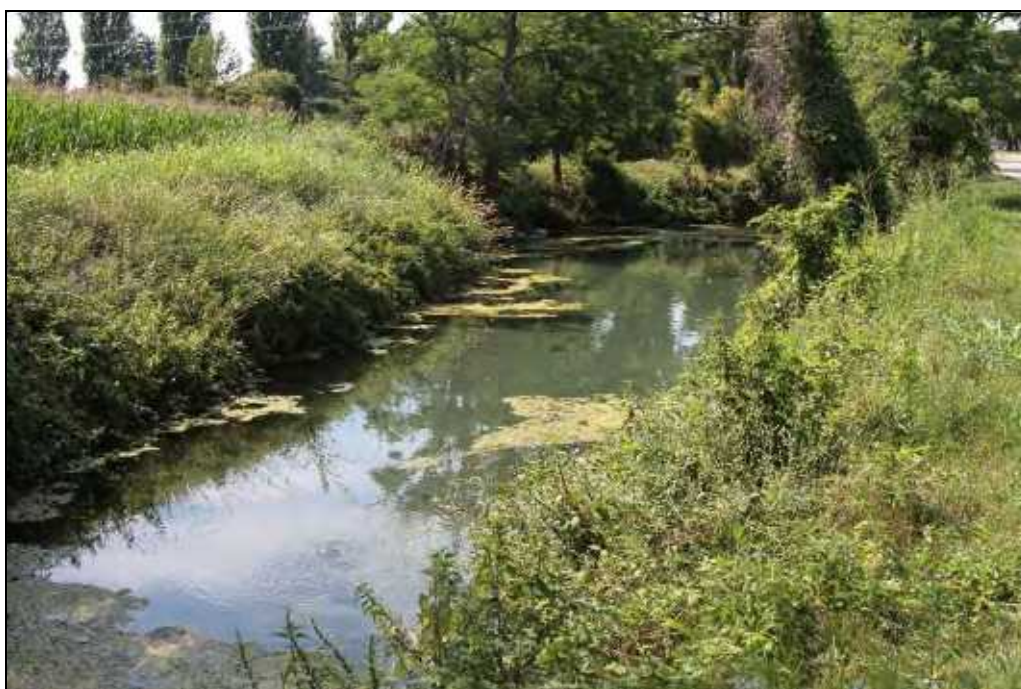
Figura 115 testa del fontanile vista da valle

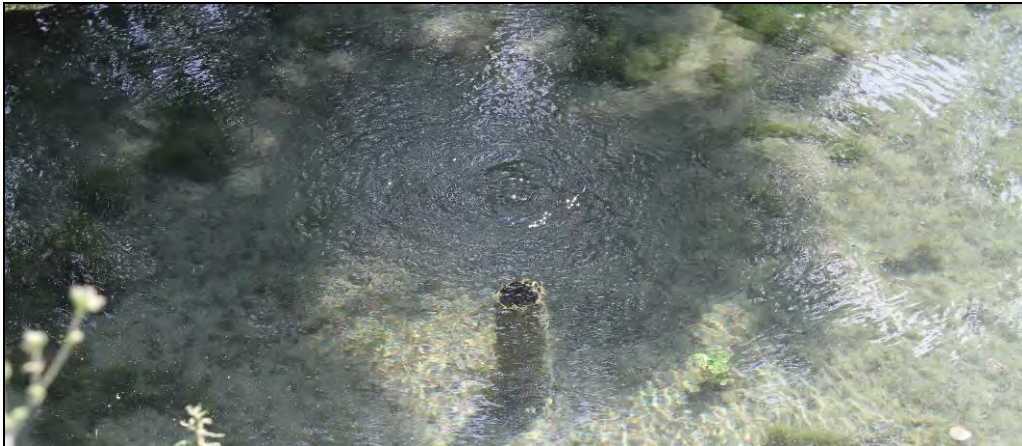
Verrà eseguito lo spurgo dei tubi a calandra e dei tini presenti e saranno posizionati 2 nuovi tubi emuntori.

Figura 116 tubo emuntore attivo

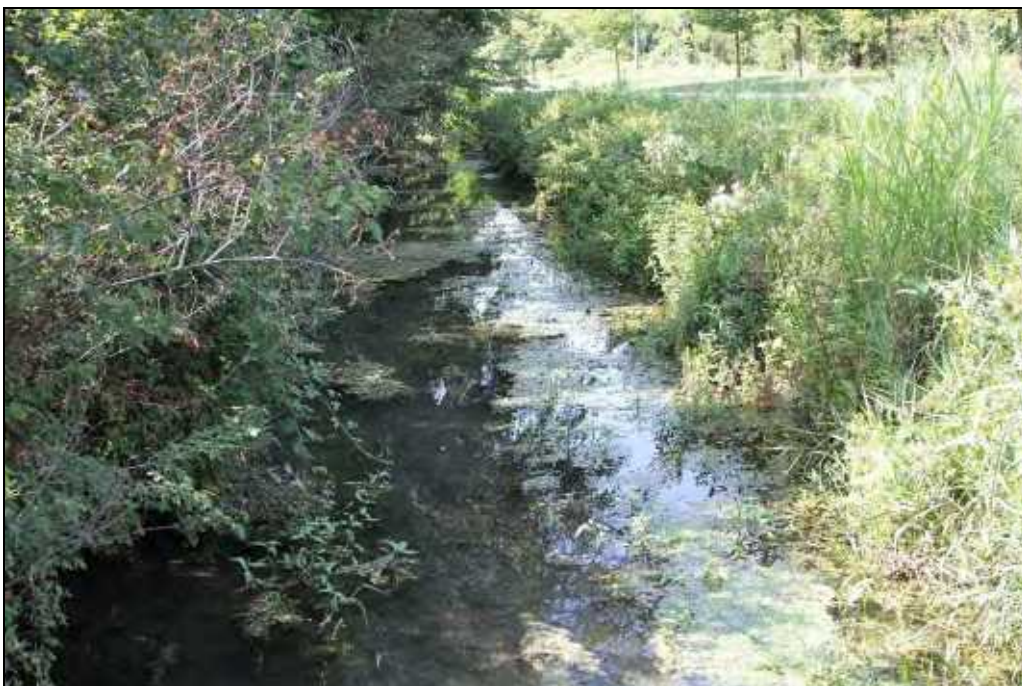
Nel caso fossero eseguiti gli interventi sullo sfioratore si potrà ipotizzare di smantellare la briglia o abbassare la soglia della stessa per migliorare il deflusso delle acque lungo l'asta. In caso contrario si procederà esclusivamente alla pulizia dei materiali depositati in corrispondenza dello sbarramento e sulle platee in massi.

Figura 117 ristagno idrico a monte della briglia

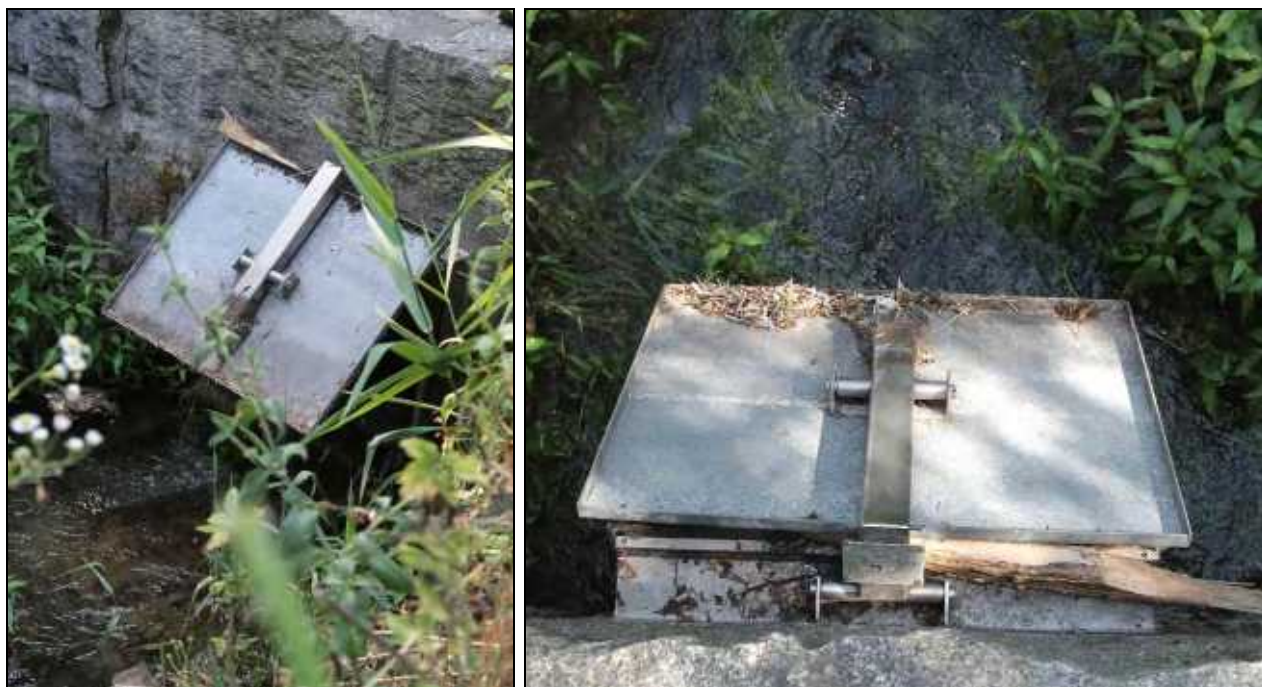
Figura 118 valvola a clapet sulla briglia in massi (lato valle) e vista dall'alto

Per evitare la risalita delle acque di sfioro fino alla testa del fontanile, e a sua protezione, nel 2011 con il consolidamento di un tratto di sponda sul lato strada, è stata realizzata una briglia in pietra, dotata di una paratoia a clapet unidirezionale, che nella normalità consente il naturale deflusso delle acque prodotte dal fontanile, impedendo, durante gli episodi di sfioro, la risalita di acque sporche.

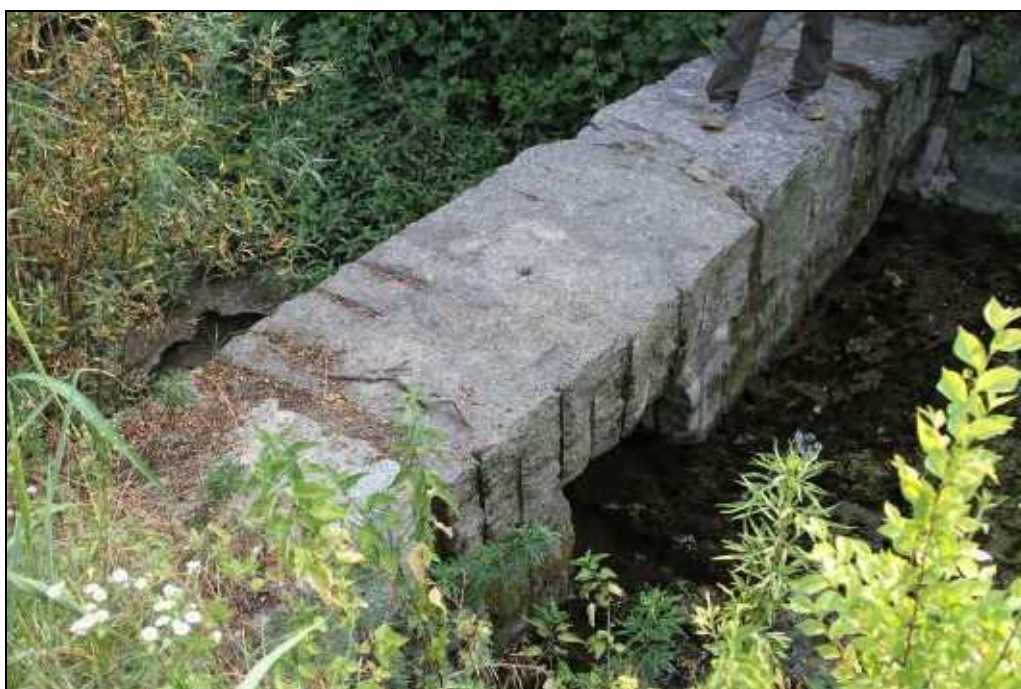
Figura 119 briglia vista da monte

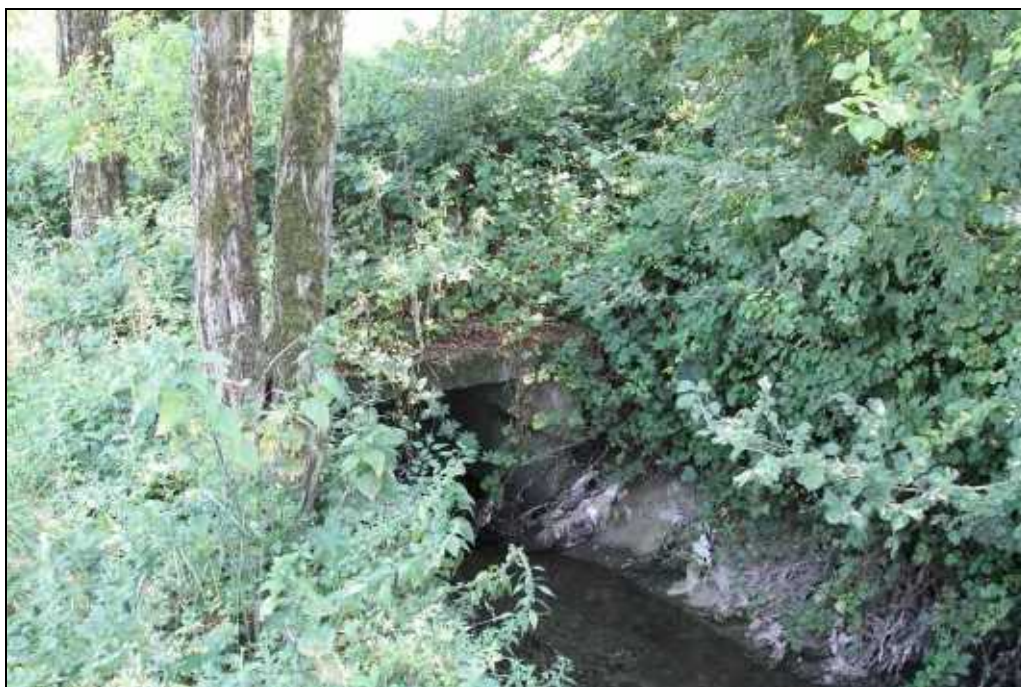
La pulizia del fondo dell'asta verrà eseguita fino all'ingresso del tratto tombinato per una lunghezza complessiva di circa 150 m. Per il ripristino delle pendenze idonee allo scorrimento delle acque si farà riferimento alle quote delle platee in massi presenti a valle della briglia.

Figura 120 imbocco tratto tombinato

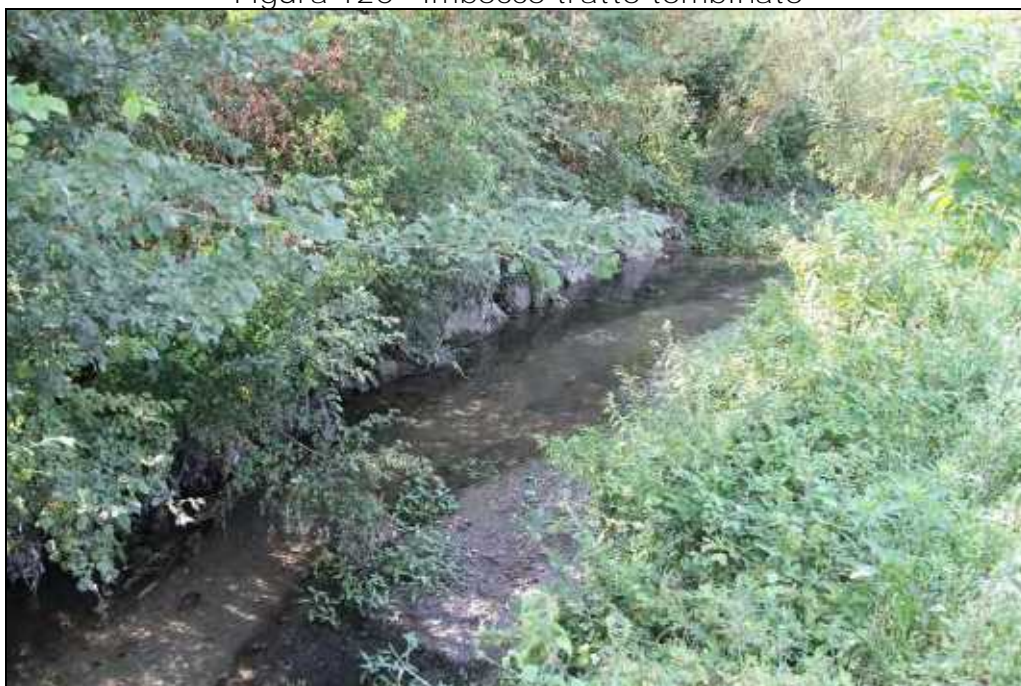
Figura 121 depositi fini sul fondo dell'asta

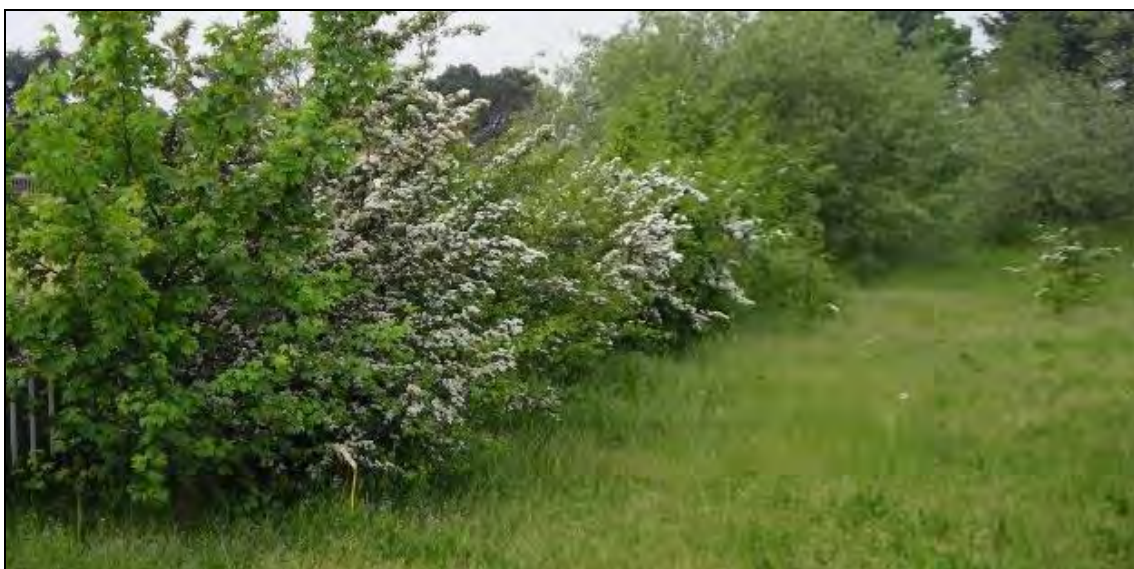
Verranno utilizzate specie arbustive autoctone ed ecologicamente compatibili, riconducibili ai boschi mesofili e meso-igrofilo di pianura. Il materiale vegetale impiegato sarà costituito da piante certificate secondo D.Lgs 386/2003 in vaso di diametro 18-20cm e di età minima S1T2. Per quanto riguarda la scelta delle specie viene data preferenza a specie con funzioni **vessillifere per l'entomofauna e/o trofiche per avifauna e mammalofauna** (*Euonymus europaea*, *Viburnum opulus*, *Cornus sanguinea* e *Corylus avellana*).

Figura 124 esempio di siepe multispecie

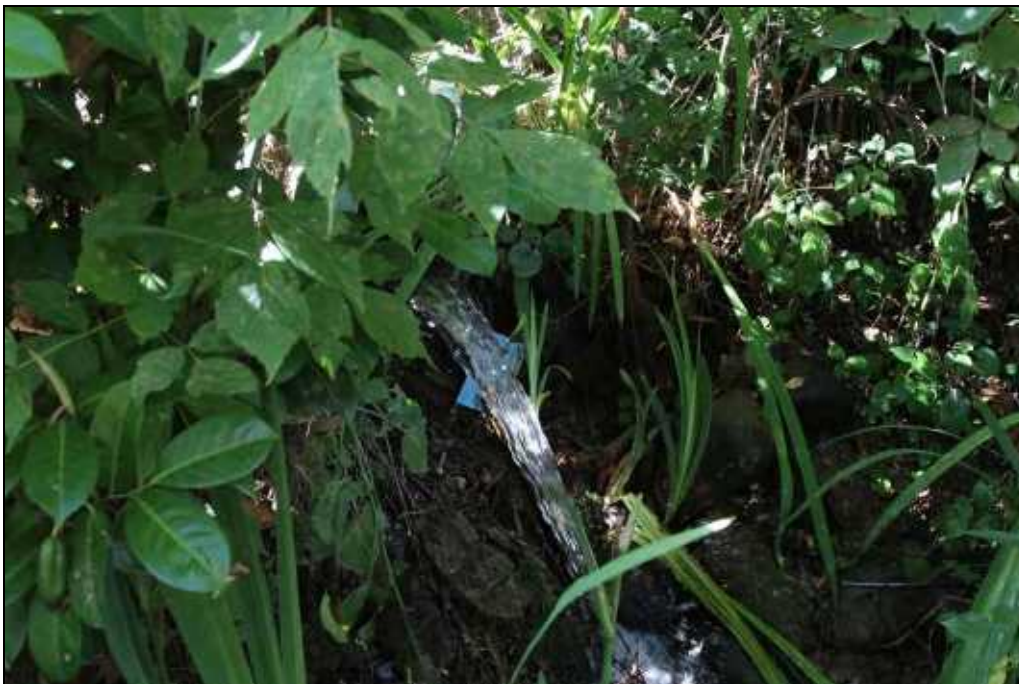
Figura 126 scarico delle acque provenienti dal laghetto del Parco Bersaglieri

- nel 2012 nell'ambito dei lavori di costruzione del Parco dell'acqua di Largo Bersaglieri d'Italia, la testa del fontanile viene anche alimentata dallo scarico dei piccoli laghi del Parco; a loro volta alimentati da un pozzo che preleva acqua dalla prima falda (codice MI03MI01512200047) con una portata media di l/sec 4,1 e massima di l/sec 10. **L'acqua proveniente dal Parco è tal quale a quella prelevata, in quanto alimenta esclusivamente i laghetti senza subire trattamenti.**

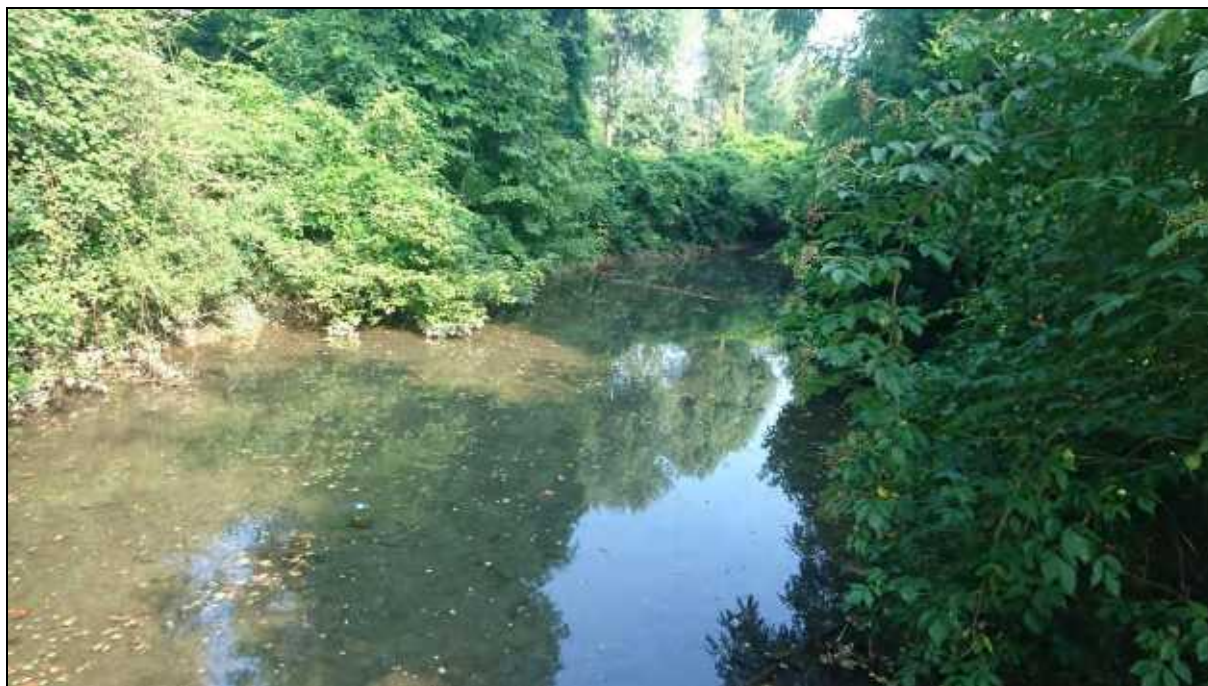
Sarà effettuato uno scavo di rimozione dei depositi fini presenti nella testa del fontanile. Il materiale escavato sarà riallocato nell'area a prato adiacente e successivamente inerbito.

Figura 129 testa del fontanile (depositi fini sul fondo)

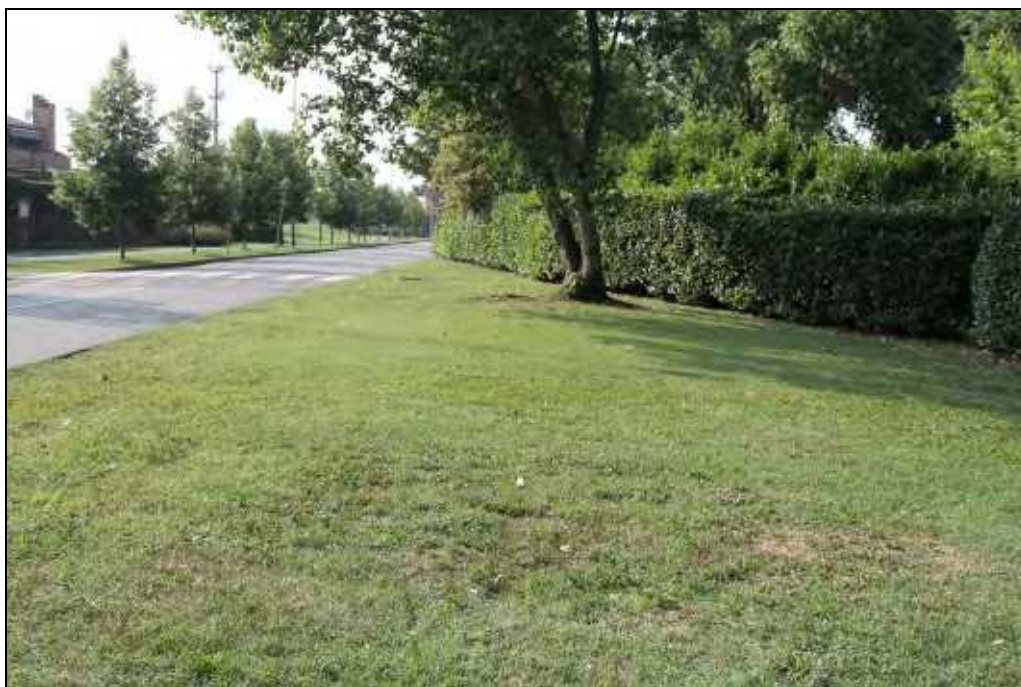
Figura 130 area a prato adiacente la testa del fontanile in cui sarà riallocato il materiale escavato

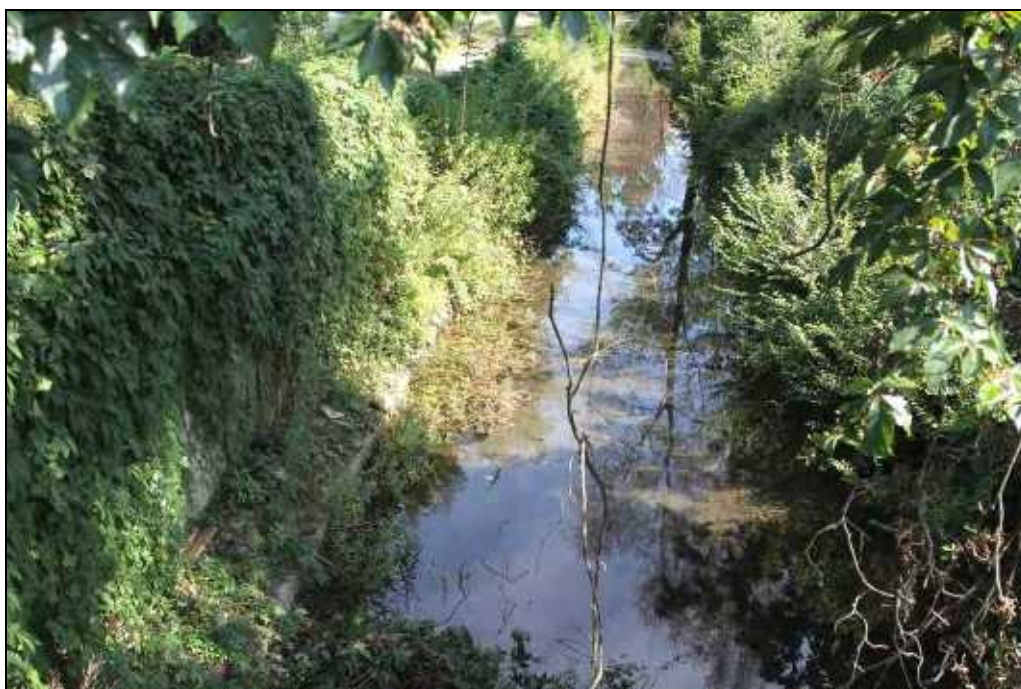
L'asta si trova in discrete condizioni e avrà bisogno di modesti interventi di miglioramento: rimozione depositi sul fondo e pulizia vegetazionale per un tratto lungo circa 130 m. Contestualmente alle operazioni di pulizia del fondo saranno ripristinate le pendenze per favorire il deflusso idrico.

Figura 131 asta del fontanile

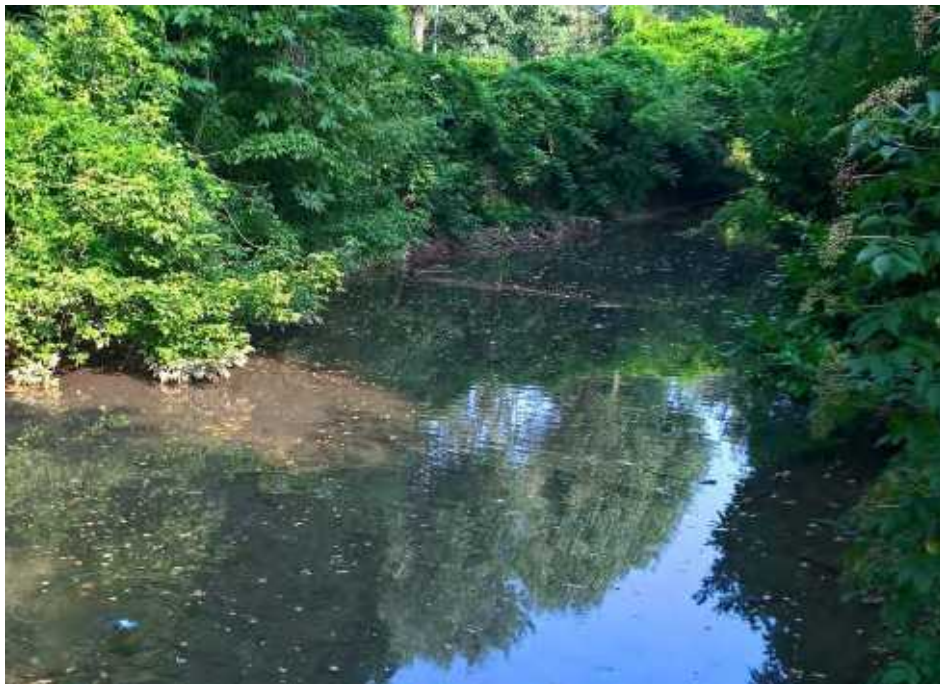
Mediante spurgo si procederà al recupero idraulico dei tini e tubi emuntori parzialmente occlusi e saranno posizionati 2 nuovi tubi emuntori.

Figura 133 tubi emuntori nella testa
